Ref.: Escola de Artes, Ciências e Humanidades da Universidade de São Paulo
End.: Av. Dr. Arlindo Bettio, nº 1000. São Paulo – SP

Processos nº 30/00510/11 e nº SMA 13579/2004

**RELATÓRIO FOTOGRÁFICO COMPROBATÓRIO DA EXECUÇÃO DE
SONDAGENS E INSTALAÇÃO DE POÇOS DE MONITORAMENTO DE GASES
NOS EDIFÍCIOS DA USP LESTE**

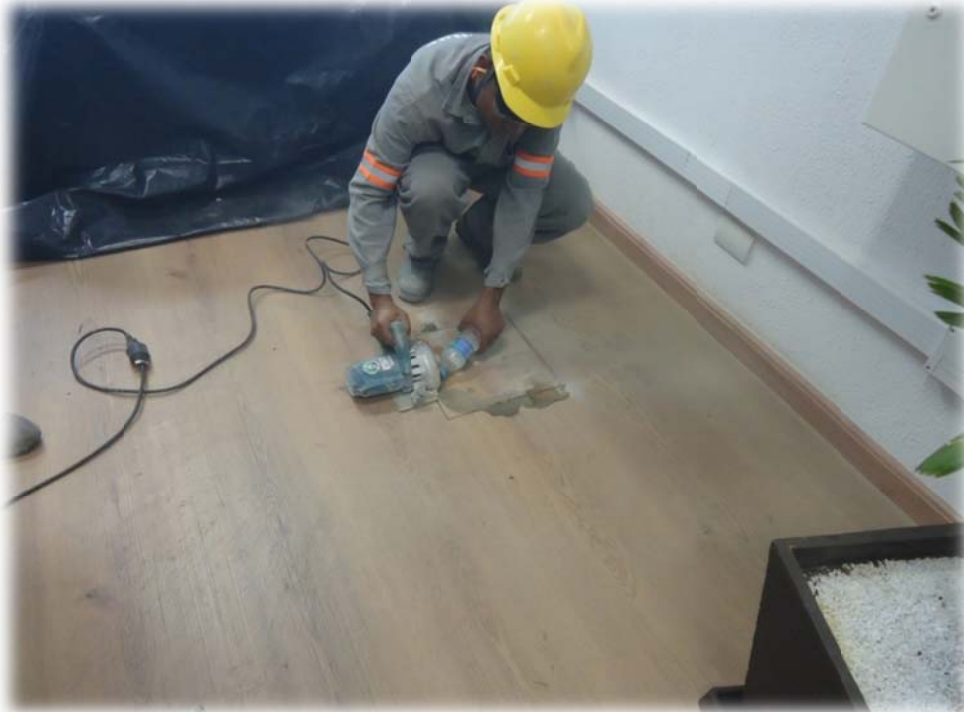
Foto 01 – Processo de quebra de piso para instalação dos poços de monitoramento de gases.

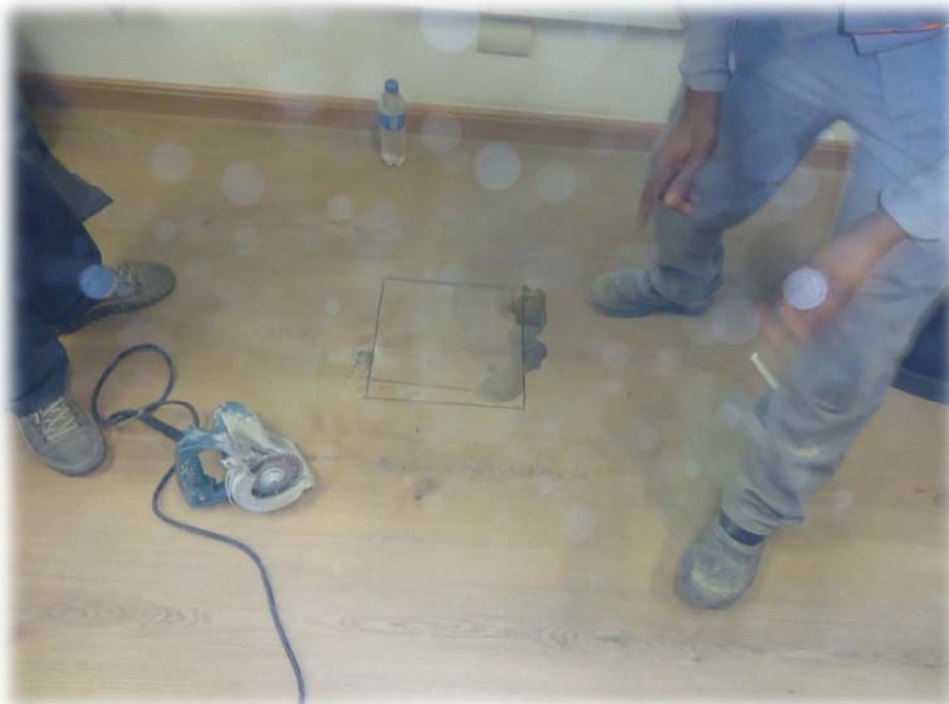
Foto 02 – Processo de quebra de piso para instalação dos poços de monitoramento de gases.

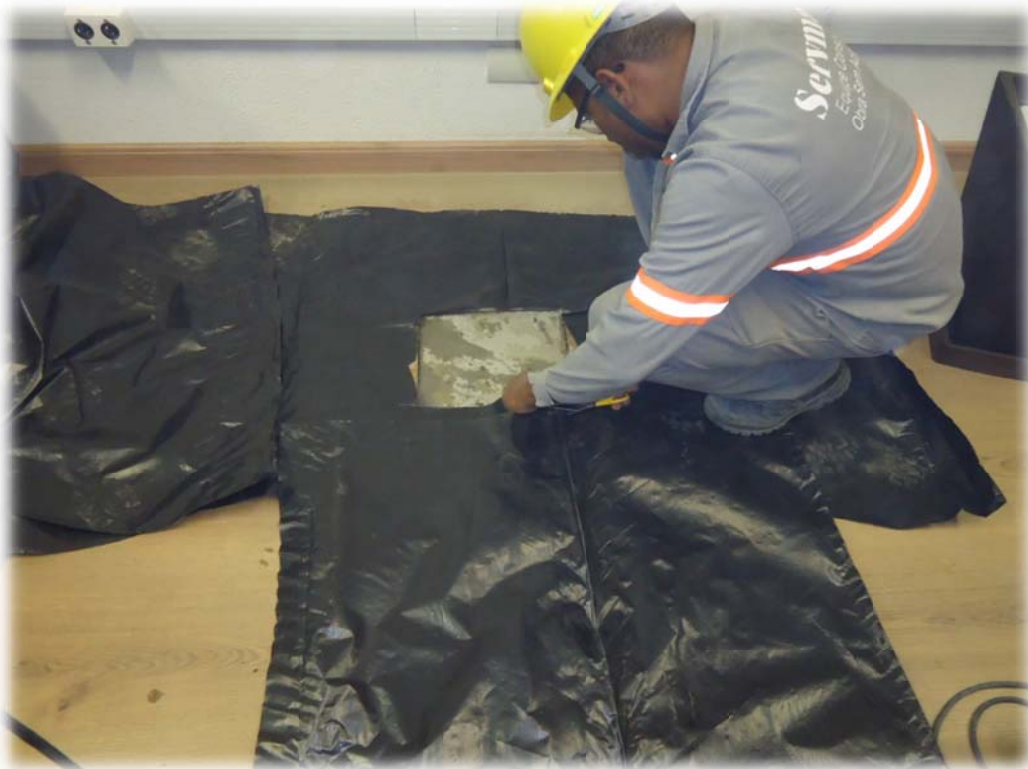
Foto 03 – Processo de quebra de piso para instalação dos poços de monitoramento de gases.

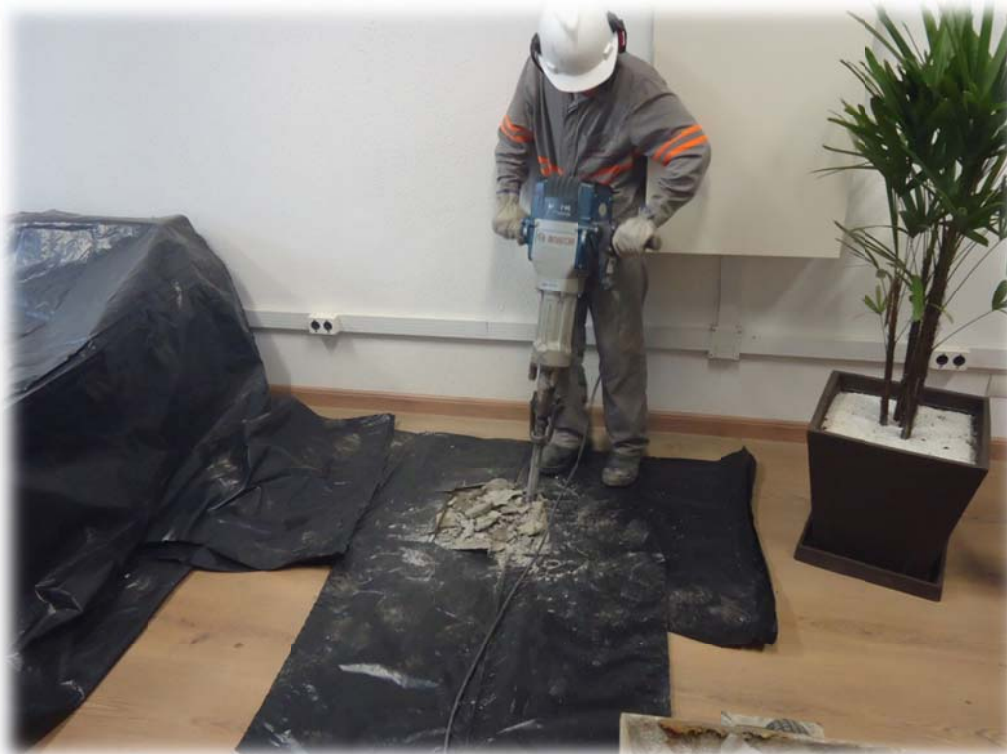
Foto 04 – Quebra de piso.

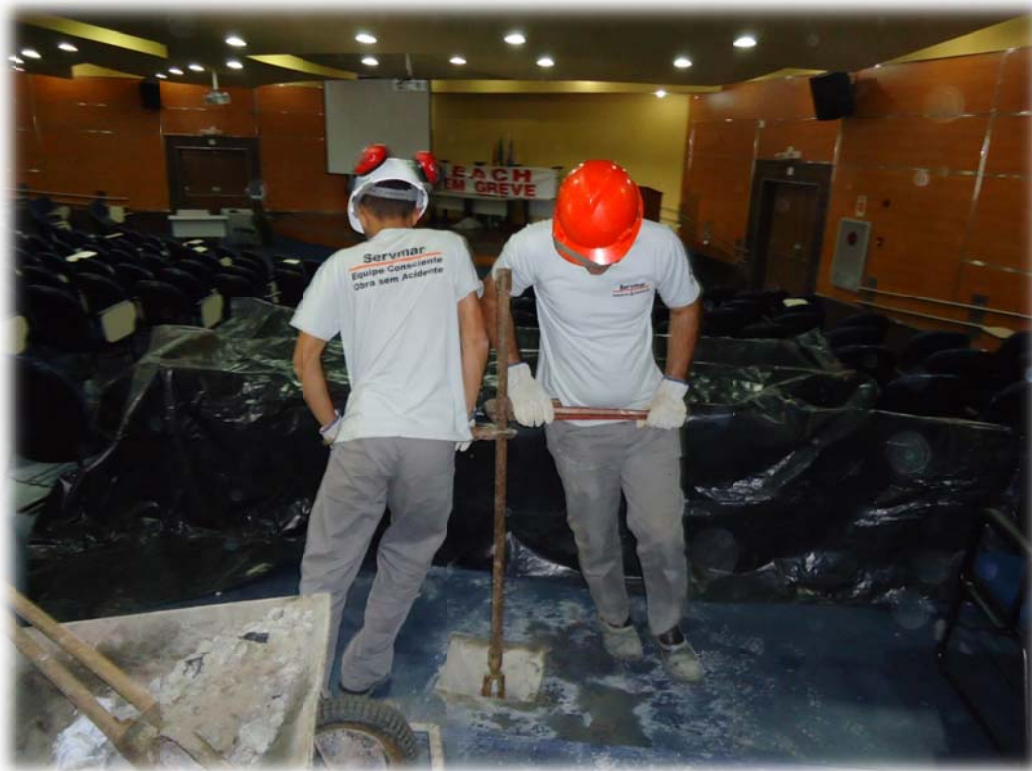
Foto 05 – Execução da sondagem a trado manual.

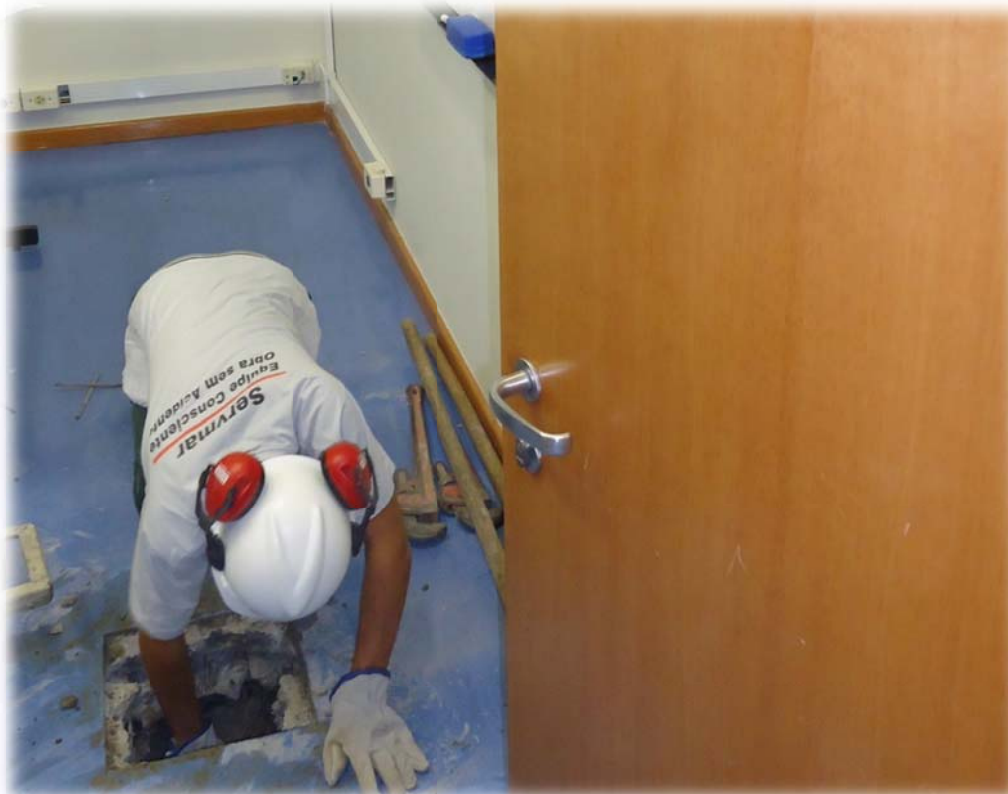
Foto 06 – Término da sondagem.

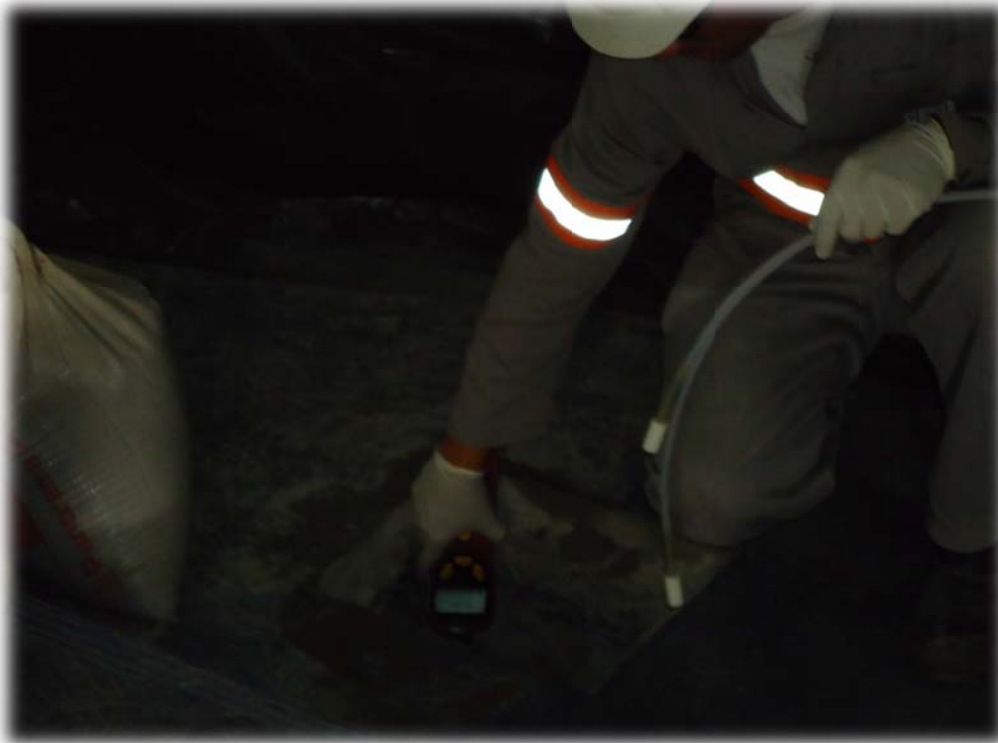
Foto 07 – Medição de vapores orgânicos *in situ* na sondagem executada.

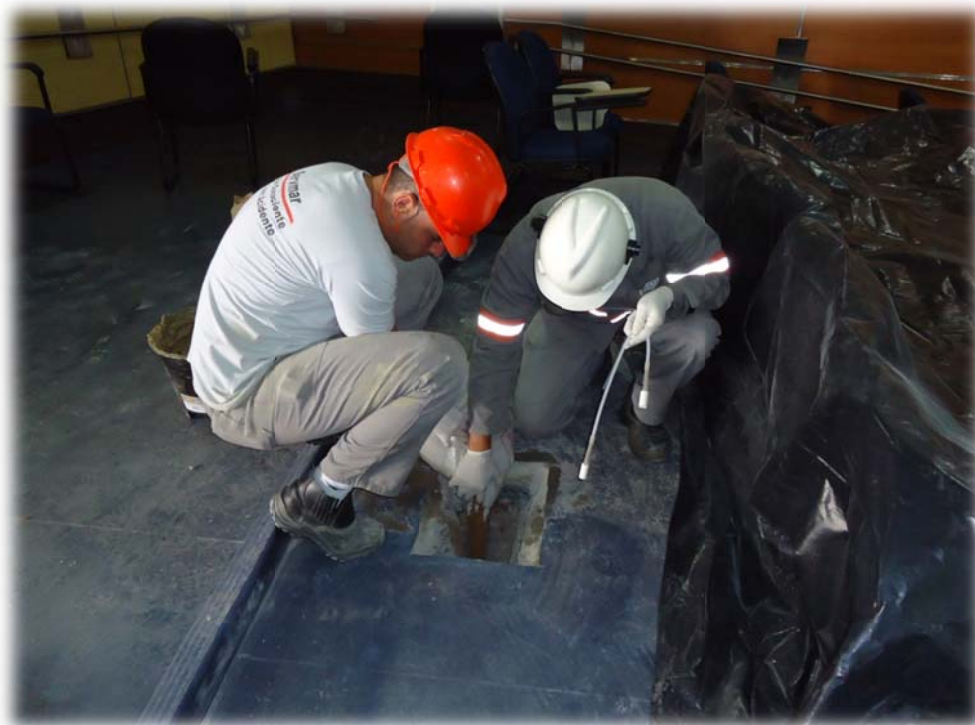
Foto 08 – Momento em que a cama de pré-filtro foi assentada no fundo da sondagem.

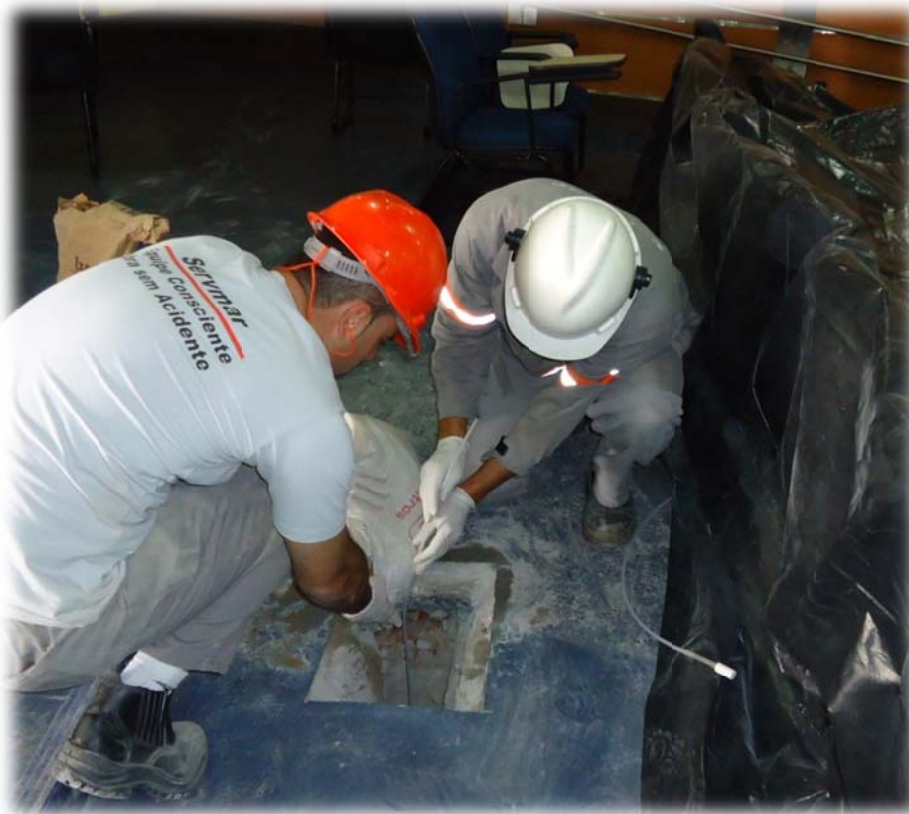
Foto 09 – Momento em que o pré-filtro foi preenchido na pedra porosa do PMG instalado no nível B (aproximadamente 1,0m de profundidade).

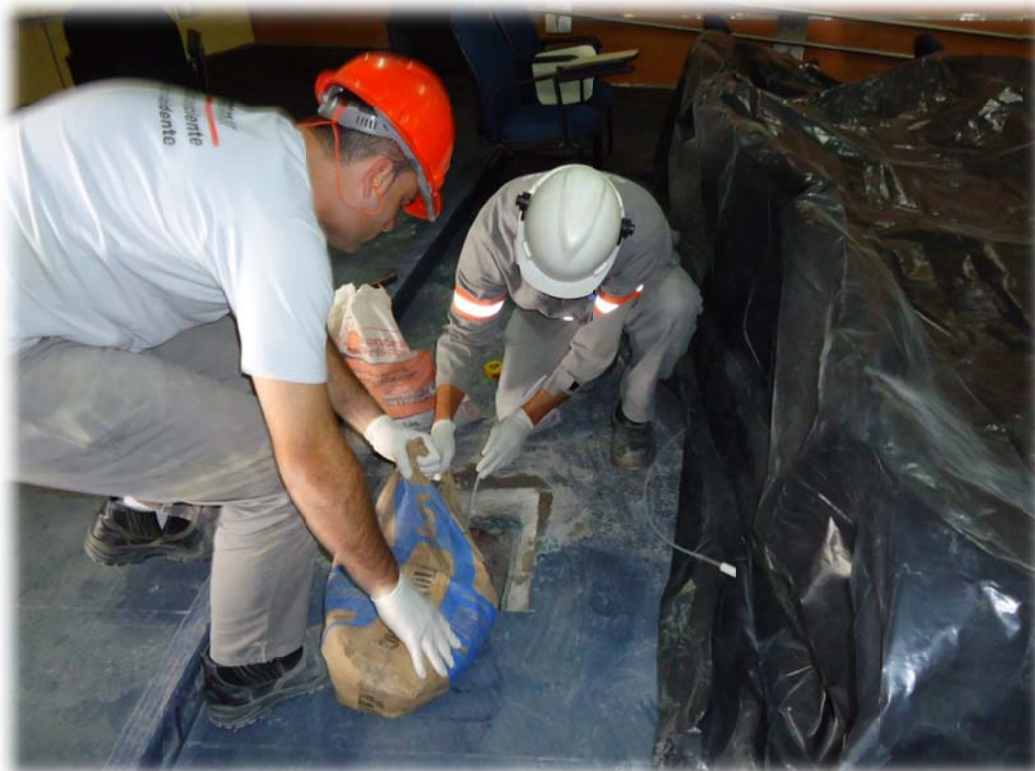
Foto 10 – Preenchimento de 0,05 m de bentonita granulada, posicionada acima da camada de pré-filtro.

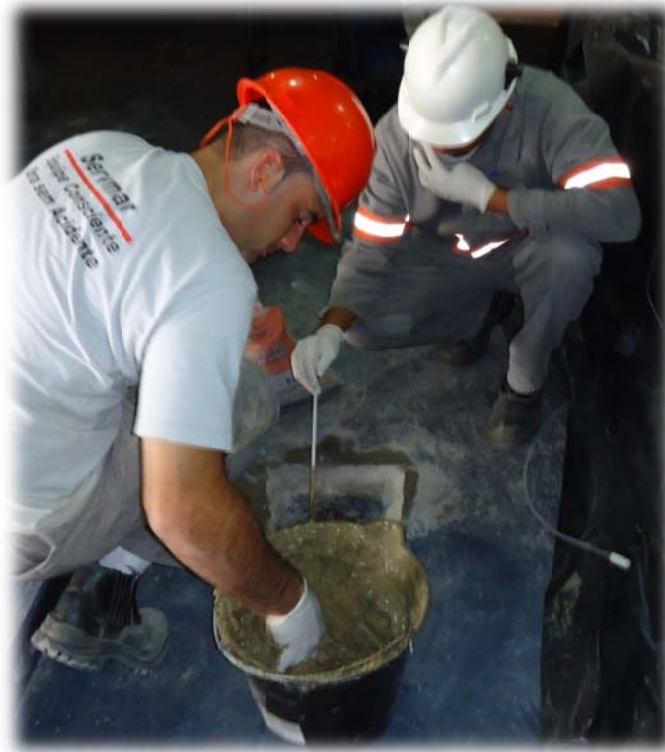
Foto 11 – Preenchimento com calda viscosa de bentonita até aproximadamente 0,4 m de profundidade.

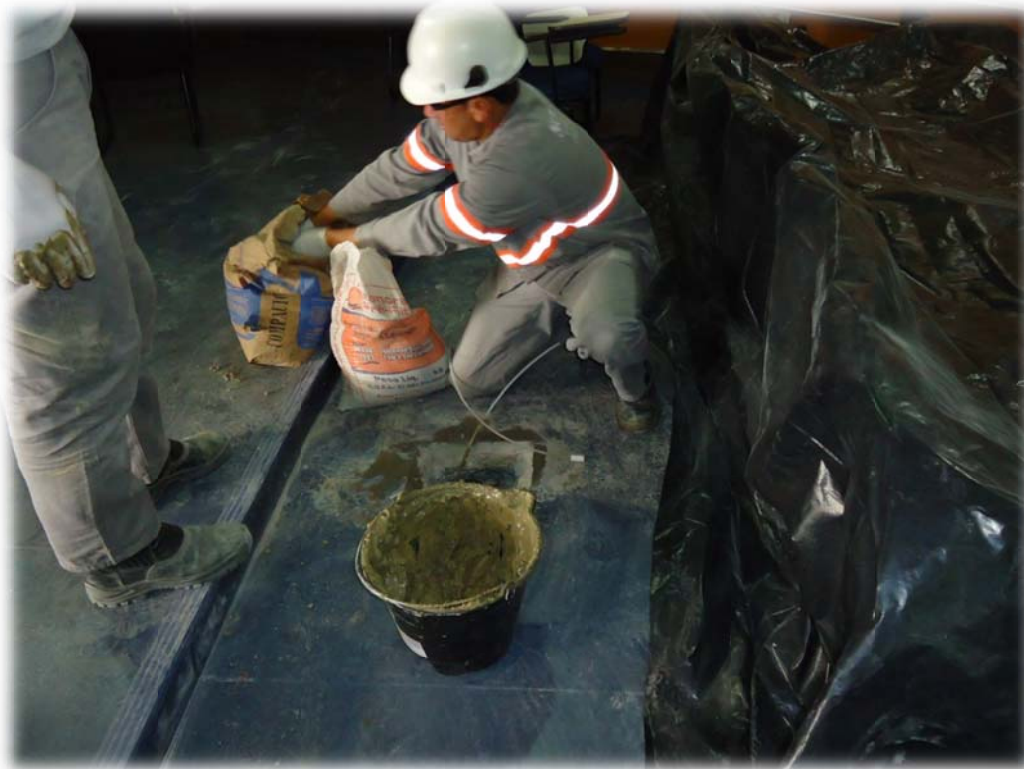
Foto 12 – Preenchimento de 0,05 m com bentonita granulada, posicionada abaixo da camada de pré-filtro da instalação do PMG - nível A (pedra porosa a aproximadamente 0,3 m de profundidade).

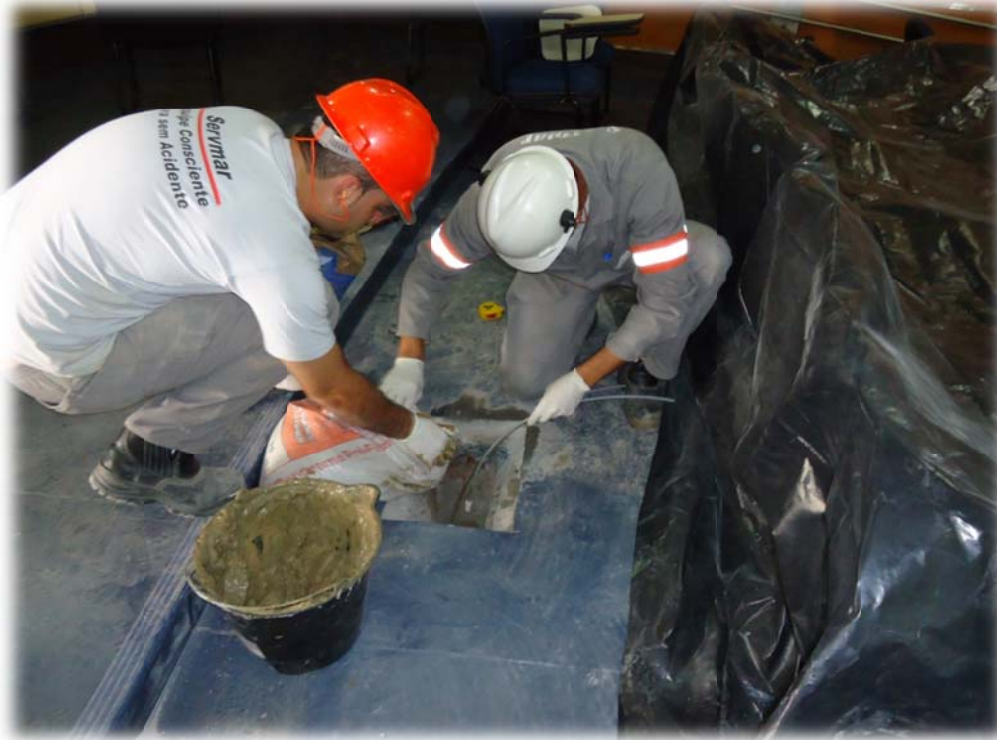
Foto 13 – Preenchimento da pedra porosa com pré-filtro na instalação do PMG - nível A.

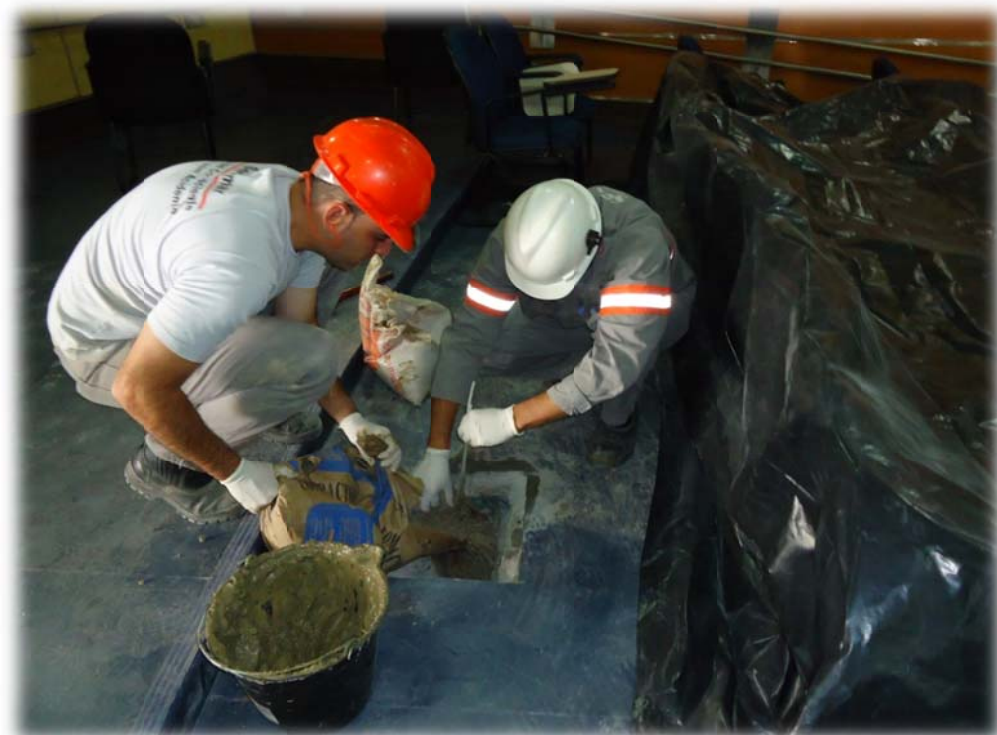
Foto 14 – Preenchimento com bentonita granulada acima do pré-filtro colocado no PMG - nível A.

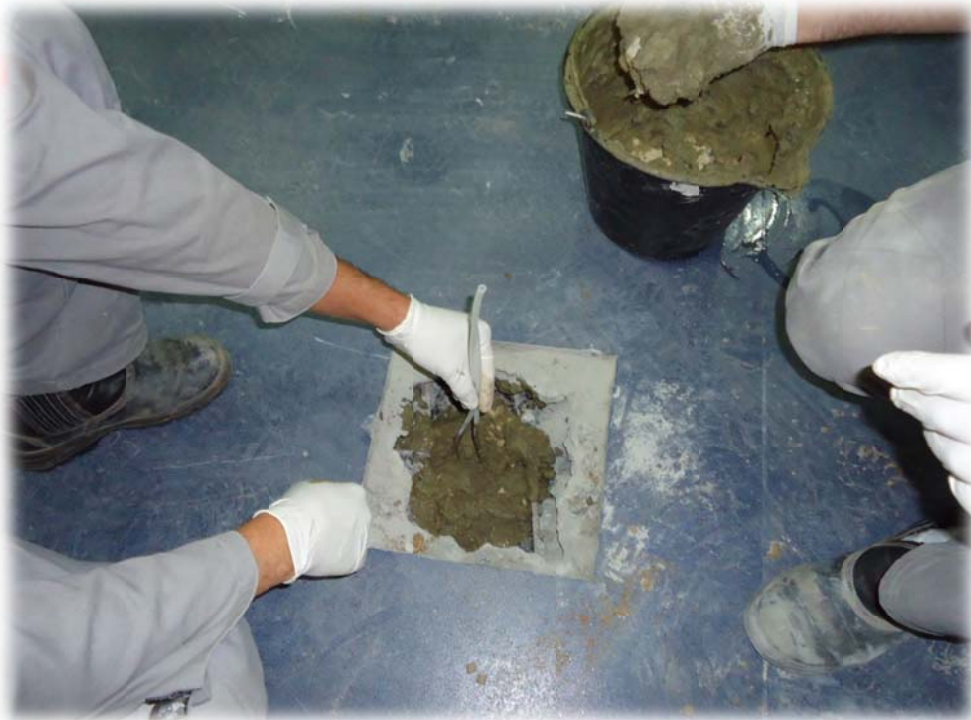
Foto 15 – Preenchimento com calda viscosa de bentonita até aproximadamente 0,15 m de profundidade.

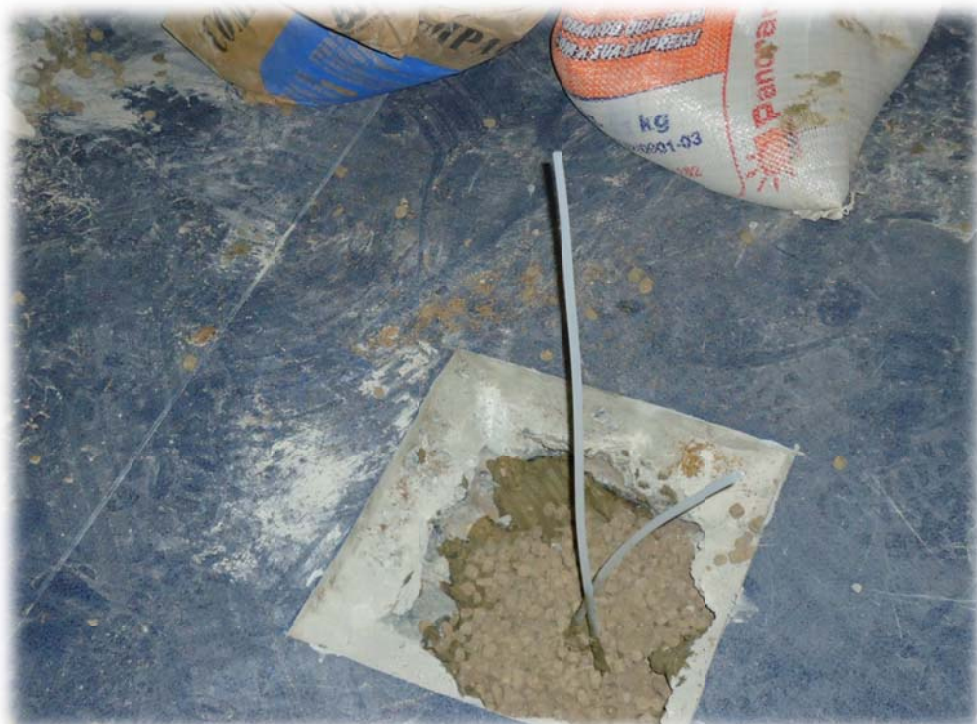
Foto 16 – Colocação de bentonita em pallet para acabamento final do PMG.

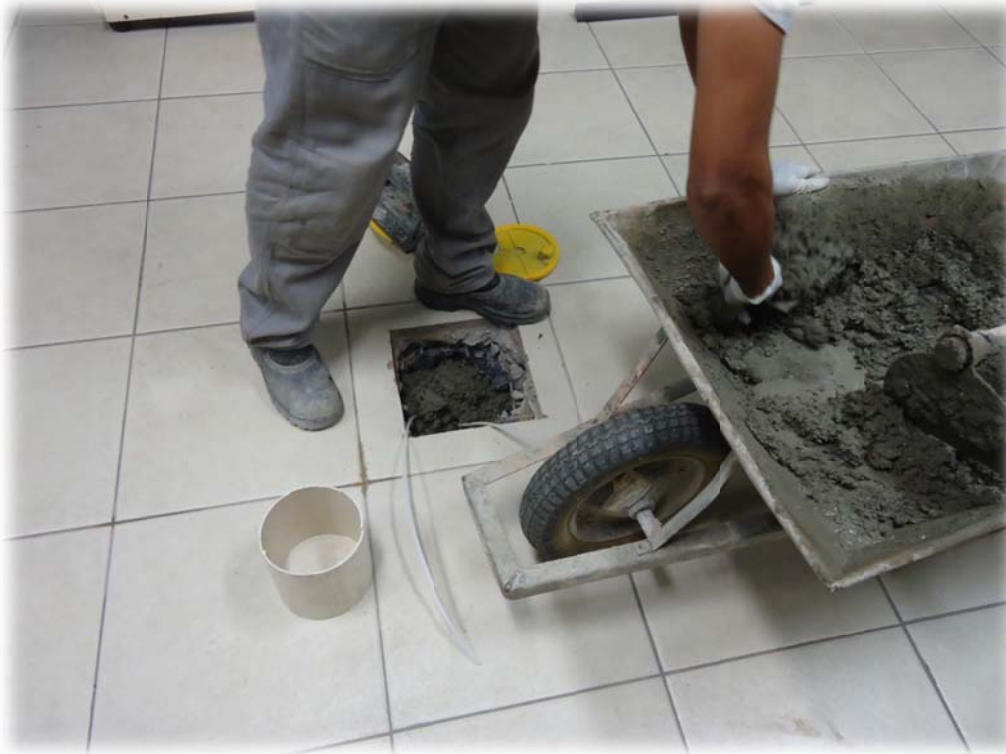
Foto 17 – Preenchimento com cimento para acabamento final.

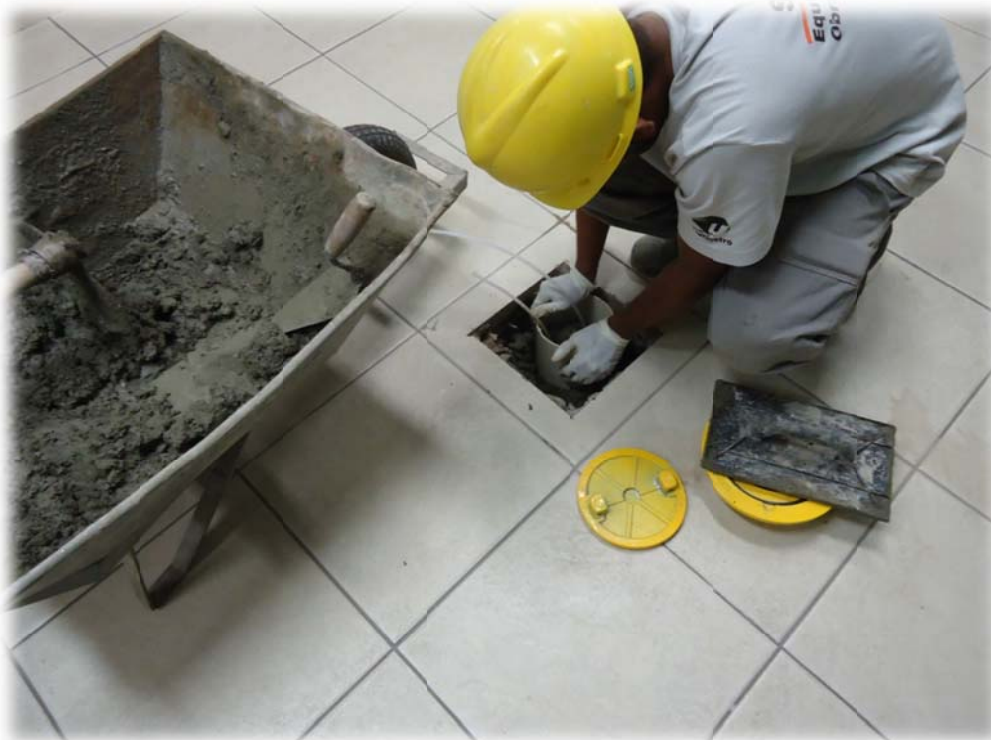
Foto 18 – Instalação final – Aplicação da câmara de calçada.

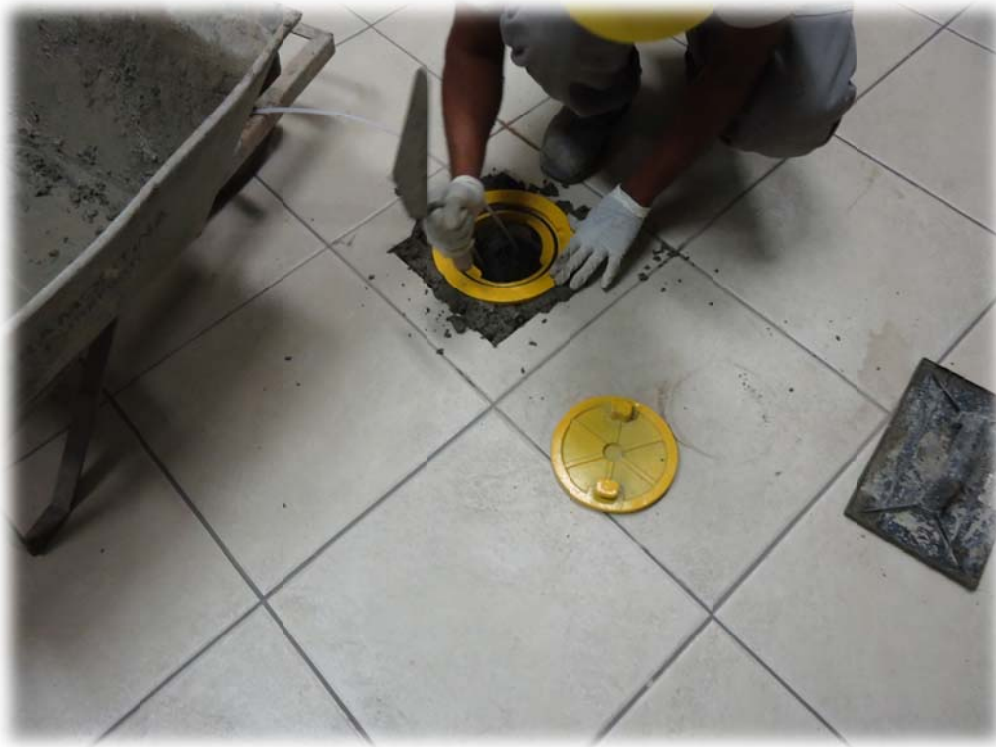
Foto 19 - Instalação final – Aplicação da câmara de calçada.

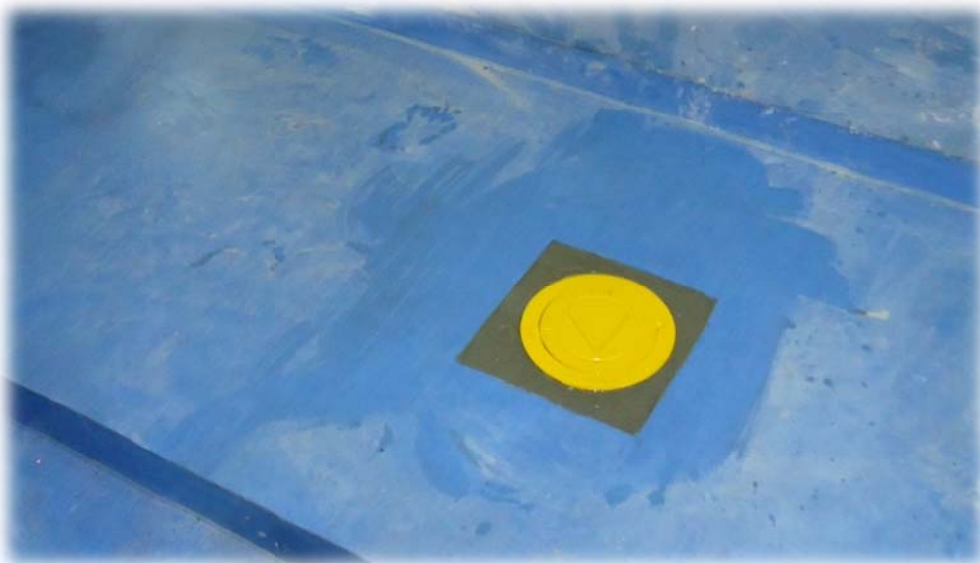
Foto 20 – PMG instalado.

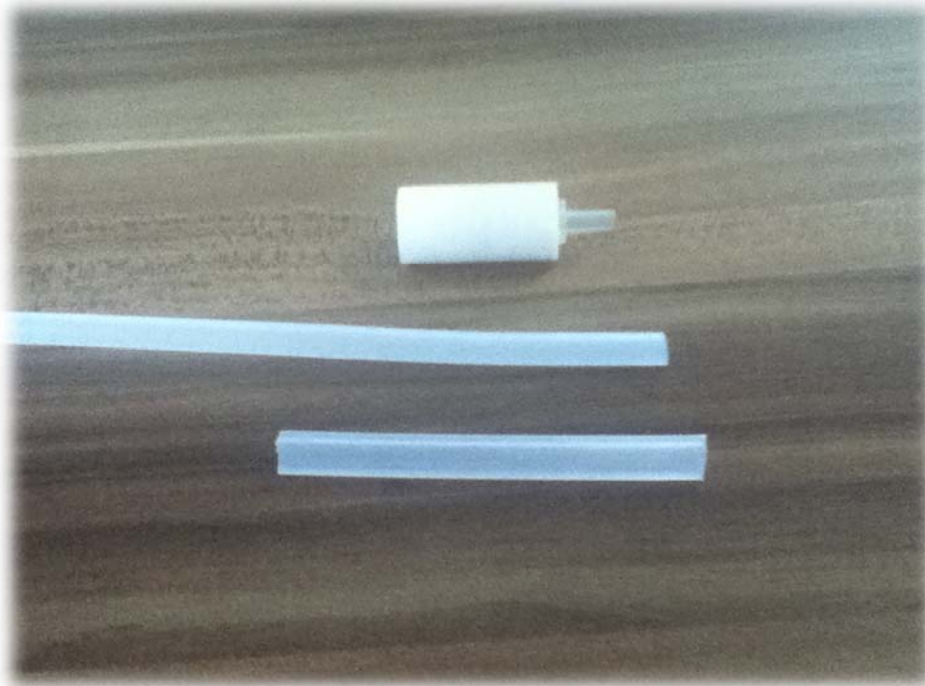
Foto 21 – Constituintes dos PMG: Pedra porosa, tubo polipropileno e tubo de silicone.

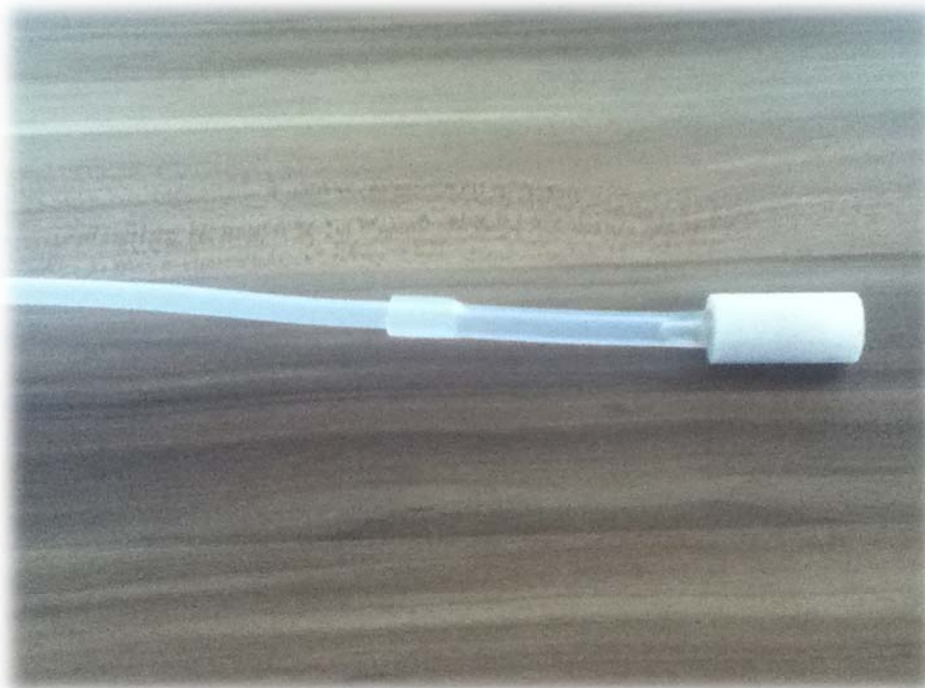
Foto 22 – Pedra porosa recebe o engate do tubo de silicone, que por sua vez recebe o engate do tubo de polipropileno de ¼ polegadas.

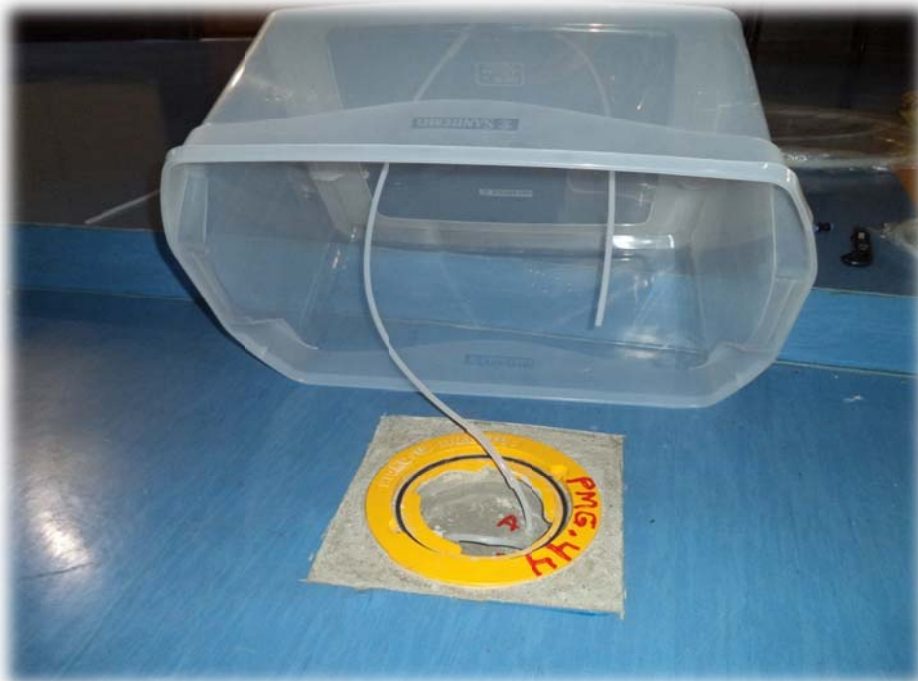
Foto 23 – Início do teste de estanqueidade.

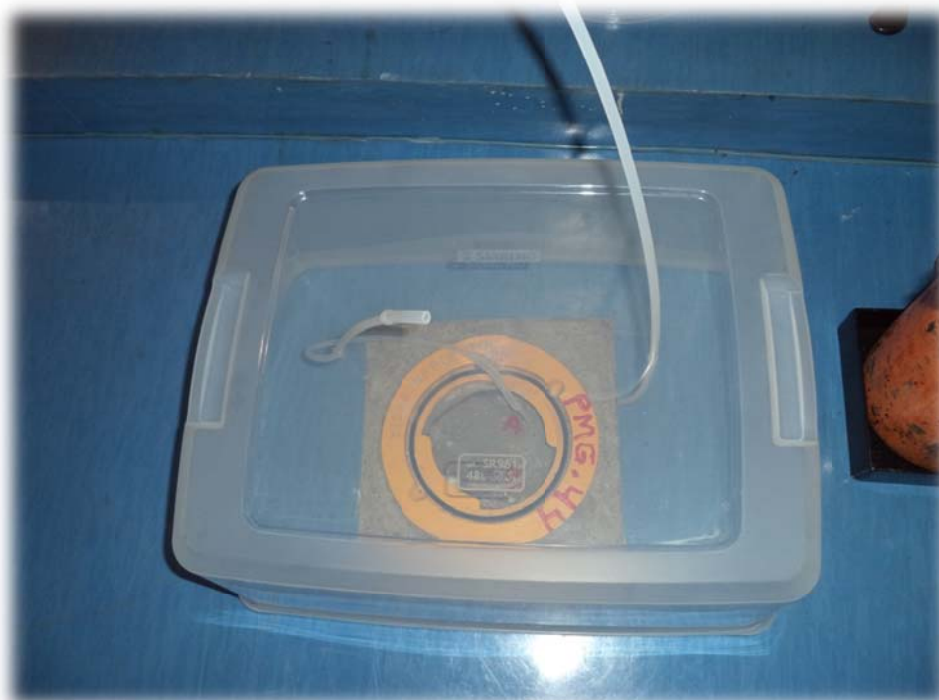
Foto 24 – Área de abrangência do teste de estanqueidade nos PMG.

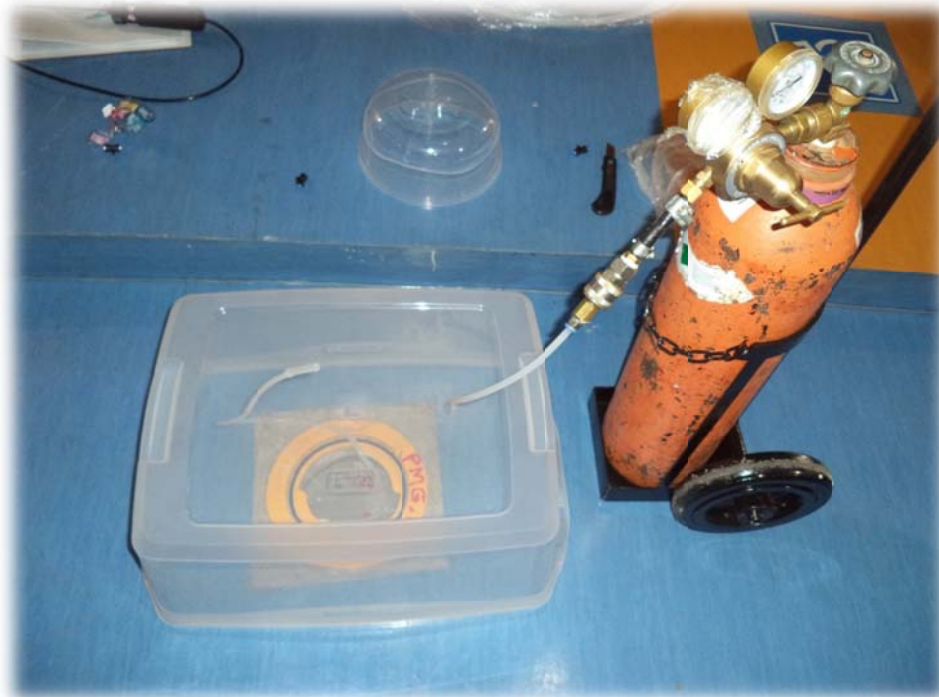
Foto 25 – Inserção de gás hélio no interior da caixa plástica até sua saturação.

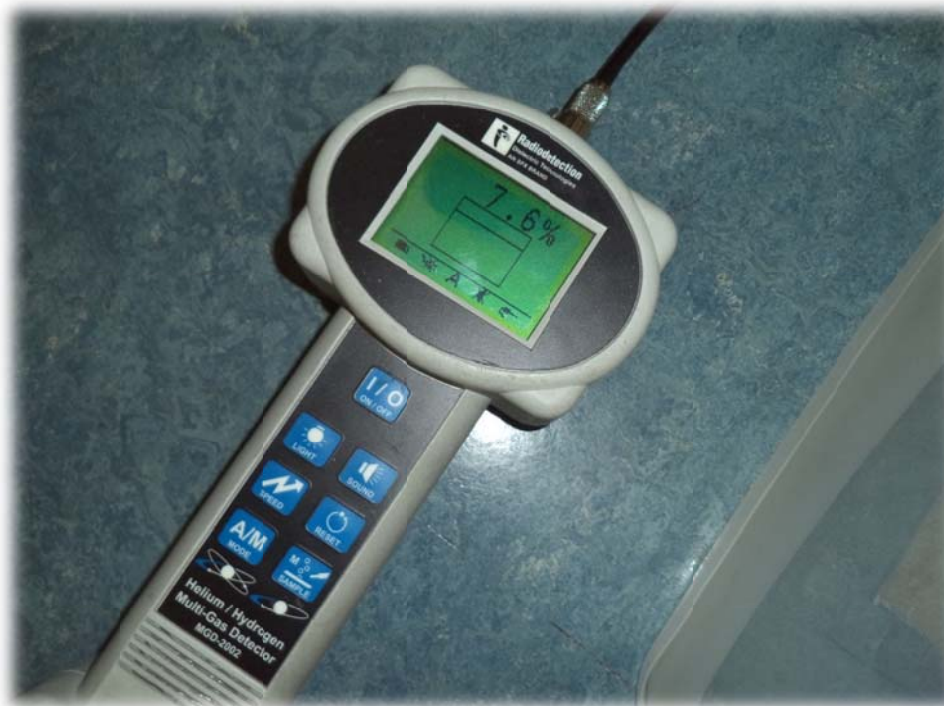
Foto 26 – Medição da concentração de hélio no interior da caixa plástica.

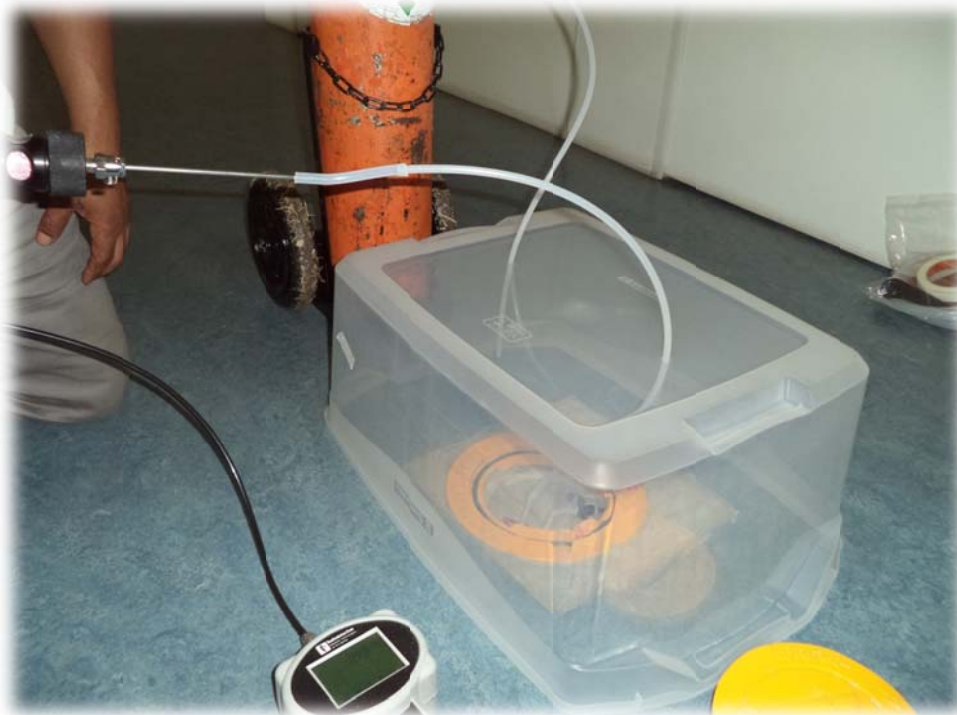
Foto 27 – Medição de hélio no PMG, após a comprovação da saturação de hélio na caixa plástica.

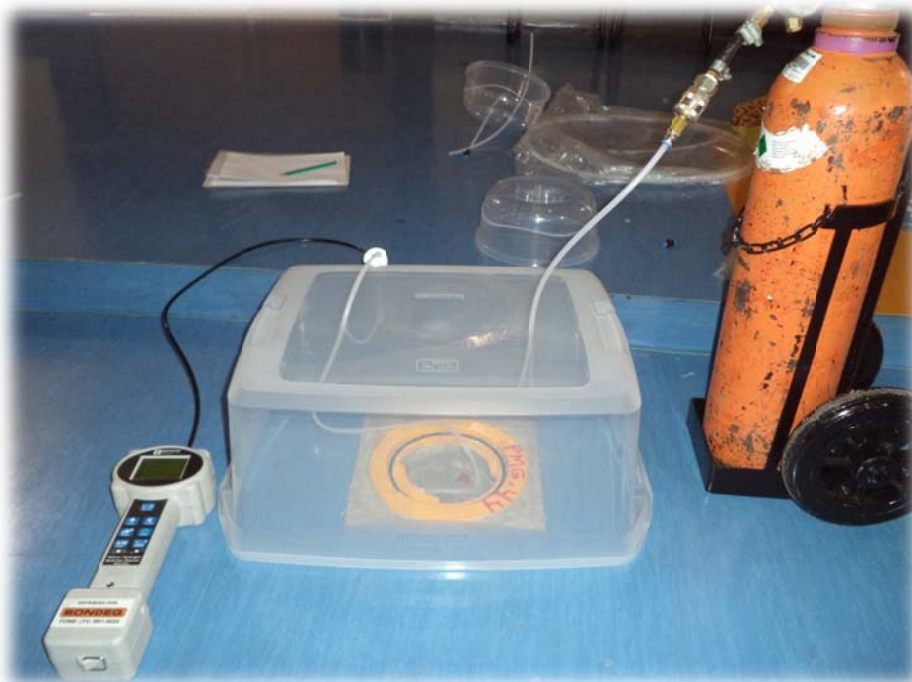
Foto 28 – Medição de hélio no PMG e averiguação da estanqueidade.
