Avaliação durante operação de sistemas prediais de água não potável

Dissertação apresentada à Escola
Politécnica da Universidade de São Paulo
para obtenção do título de Mestre em
Ciências.

Área de Concentração:
Inovação na Construção Civil.

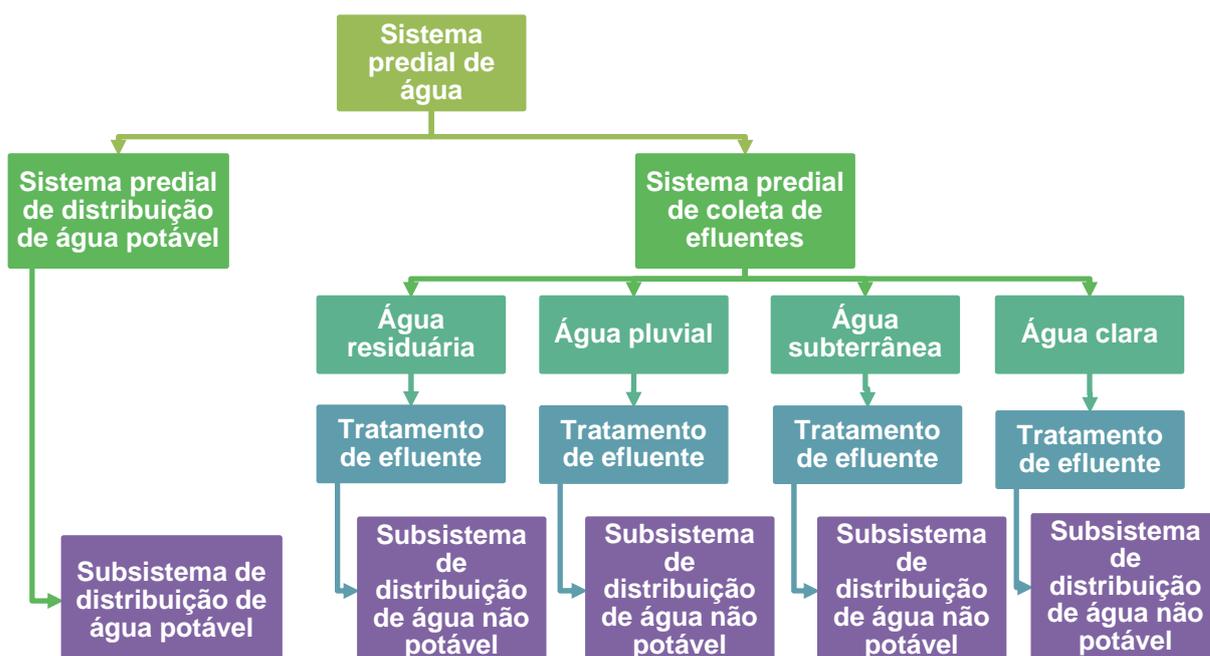
Figura 2.1 – Sistema predial de água não potável

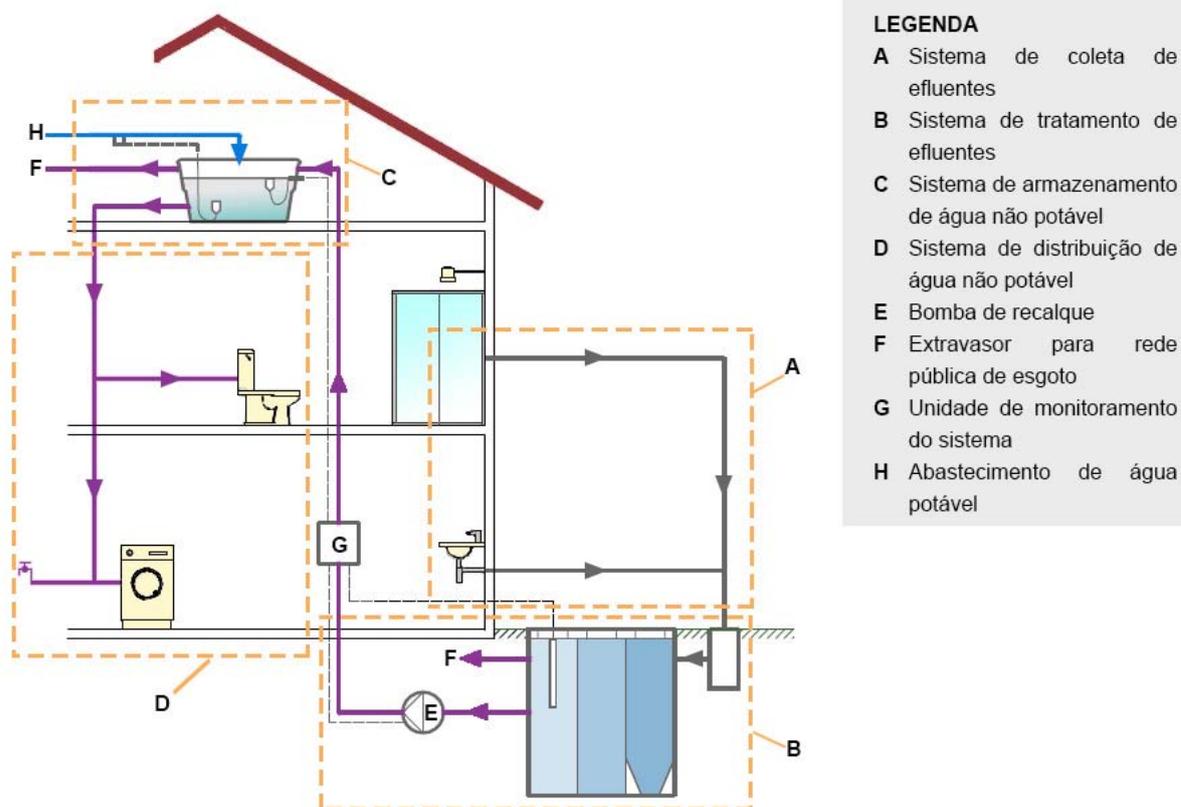
Figura 2.4 – SPANP-R com fonte de água cinza em edificações

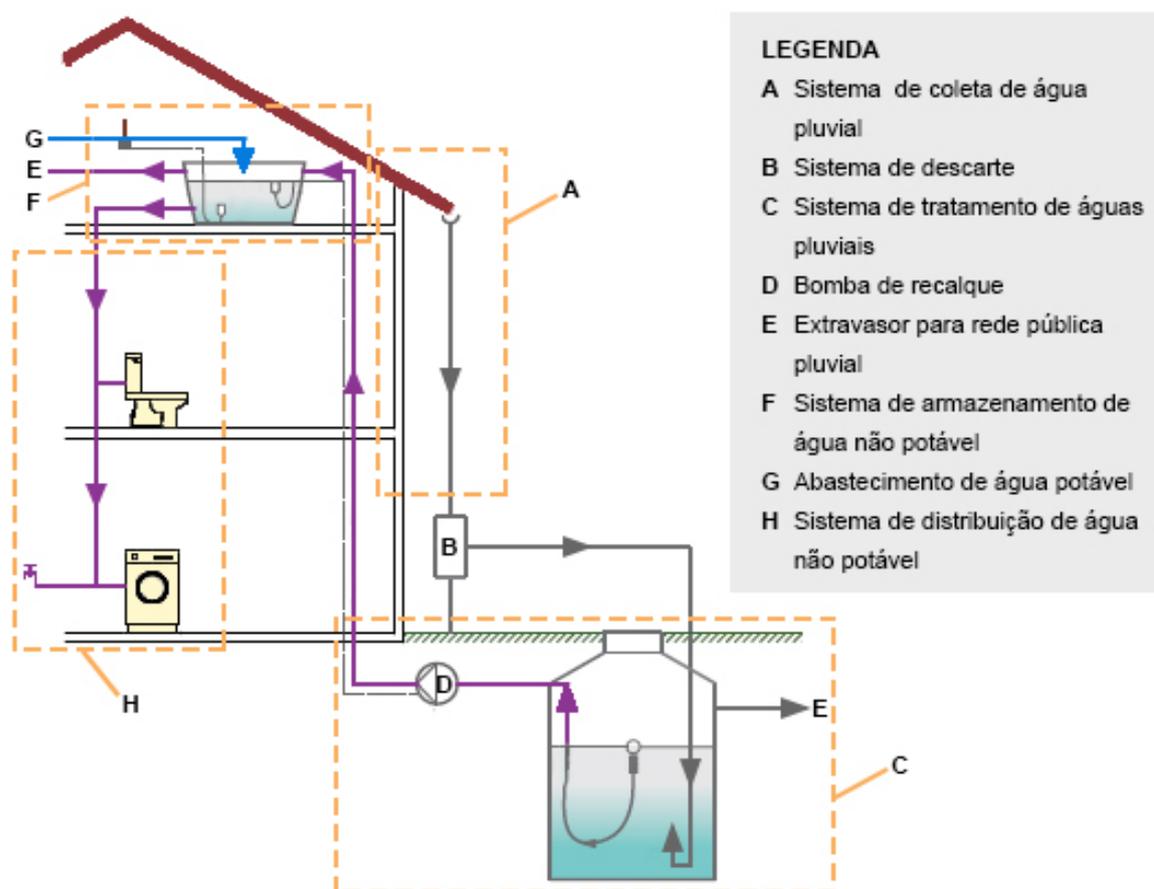
Figura 2.5 – SPANP-P com fonte de água pluvial em edificações

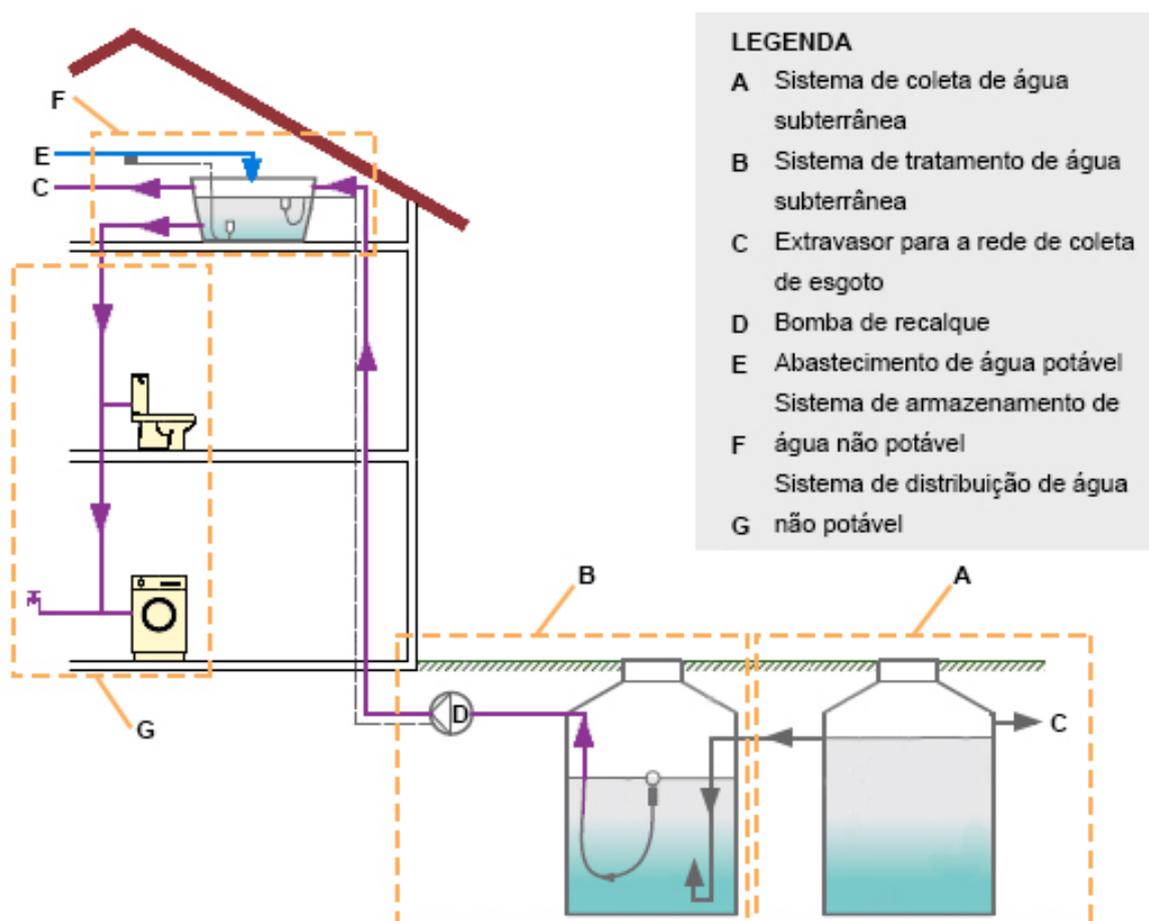
Figura 2.6 – SPANP-S com fonte de água subterrânea

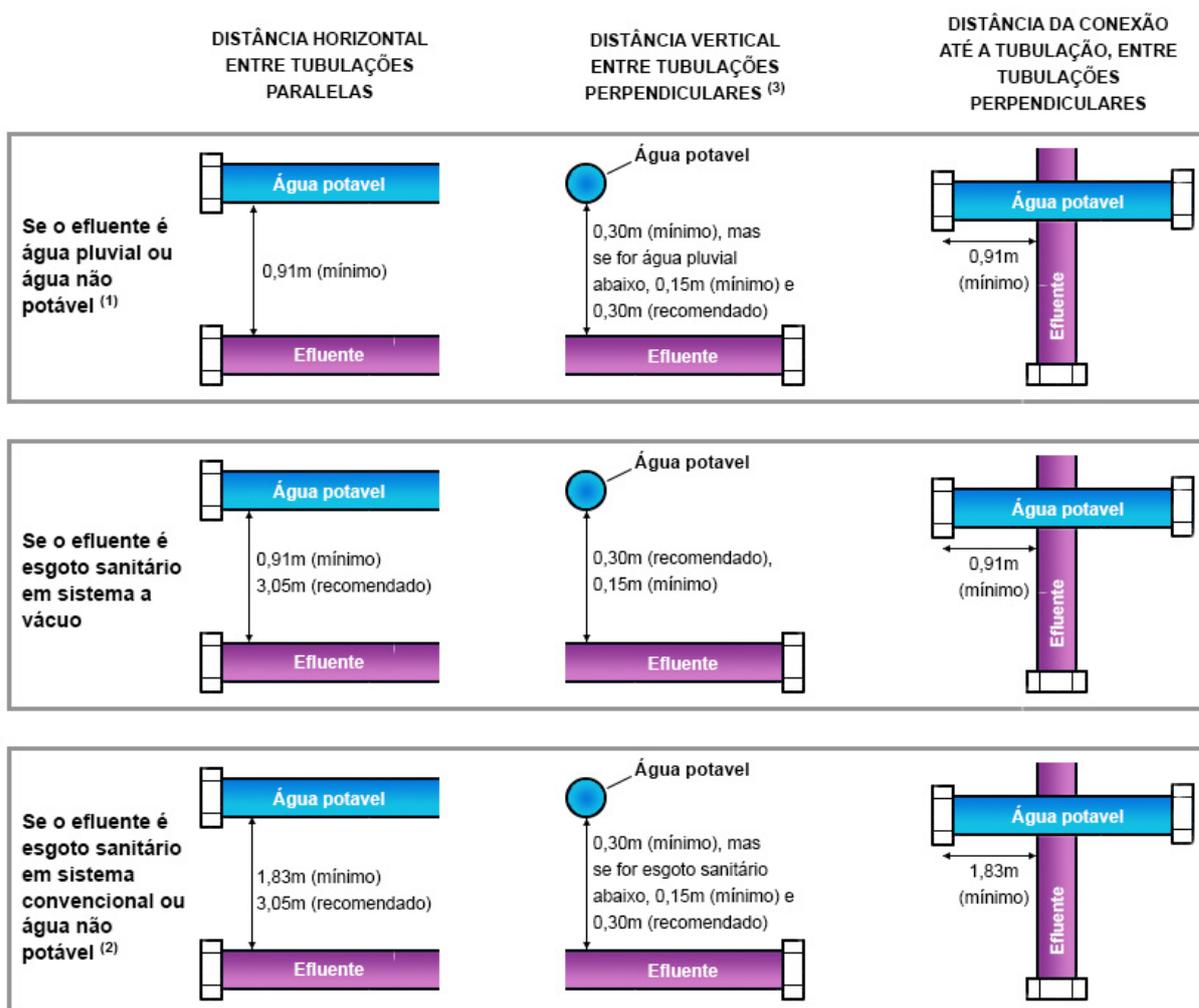
Figura 2.7 – Recomendações para projeto de traçado das tubulações de água potável, não potável e esgoto

(1) Água não potável em conformidade com parâmetros da Parte III do Capítulo 62-610 da regulamentação do *Florida Administrative Code* (FAC). Trata da água não potável utilizada em áreas de acesso público, irrigação residencial e rega de hortas e pomares.

(2) Água não potável em não conformidade com parâmetros da Parte III do Capítulo 62-610 da regulamentação do FAC.

A completa separação dos sistemas de armazenamento e distribuição de água potável e água não potável é fundamental para a prevenção de conexões cruzadas entre as diferentes qualidades de água. Assim, diminui-se o risco de contaminação da água potável por contato com a água não potável em caso de vazamento. A *United States Environmental Protection Agency*, em seu guia internacional de água recuperada USEPA (2012), estabelece que a distância entre tubulações horizontais de água potável, água não potável e esgoto deve ser de no mínimo 0,91m (3 pés) e preferencialmente de 3,05 m (10 pés). Caso as tubulações dos diferentes sistemas se cruzem, é recomendado que a tubulação com qualidade de água superior seja instalada acima daquela com qualidade de água inferior, conforme apresentado no esquema da Figura 2.7.

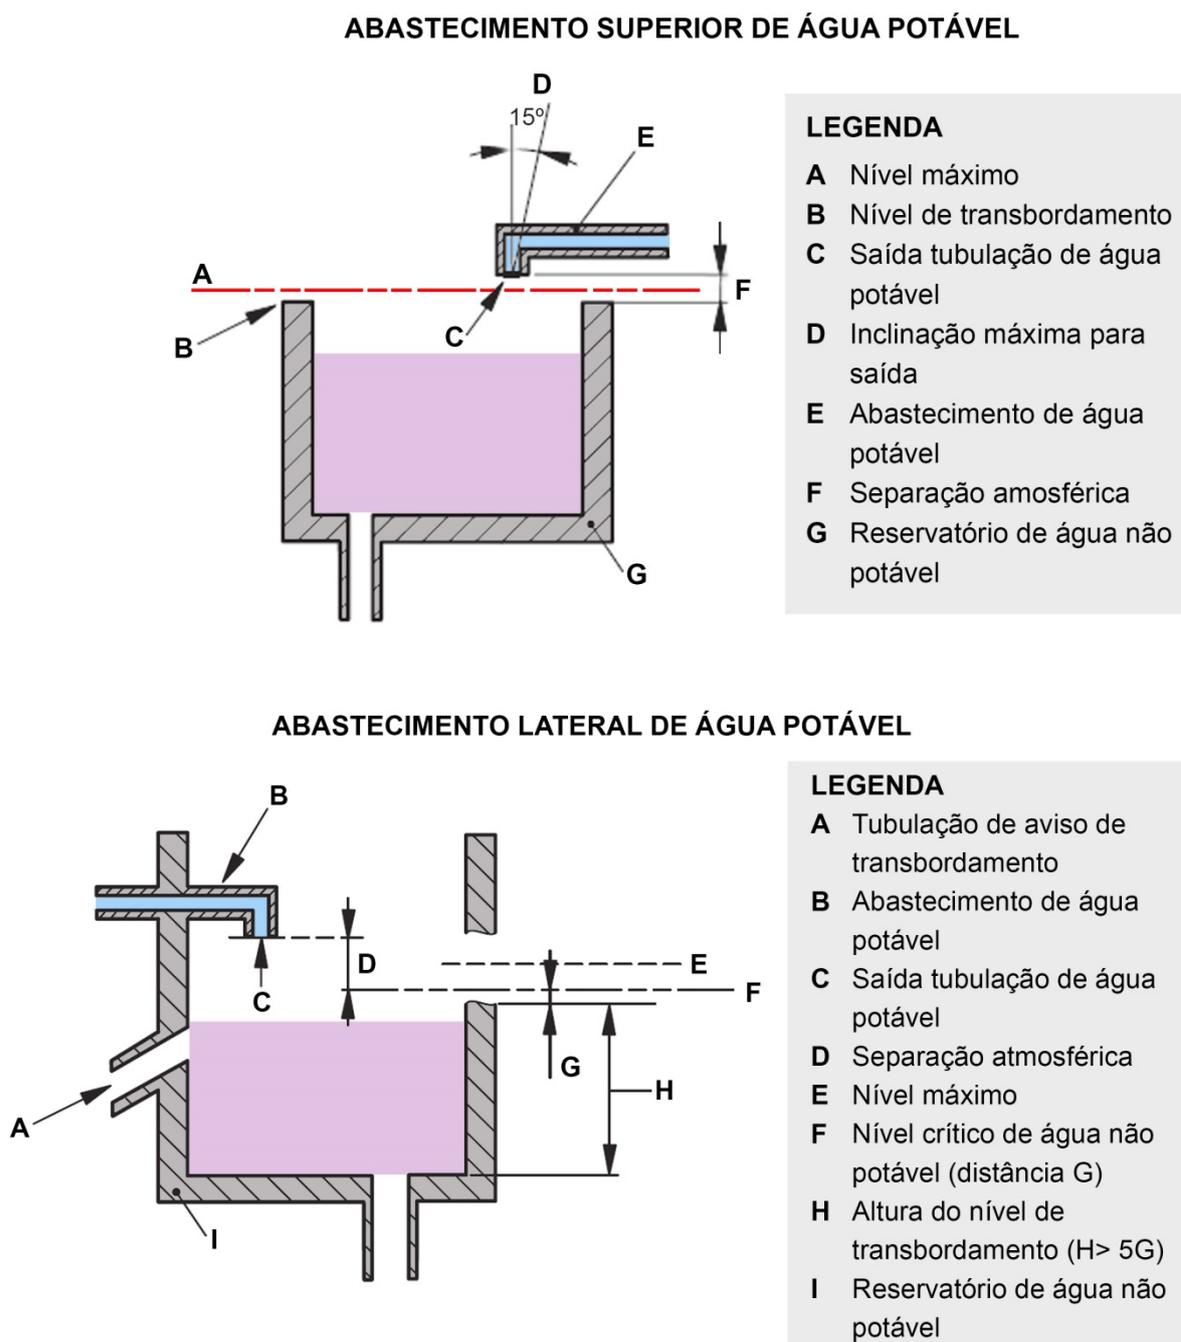
Figura 2.10 – Disposição de abastecimento de água potável em reservatório de água não potável para evitar refluxo de água

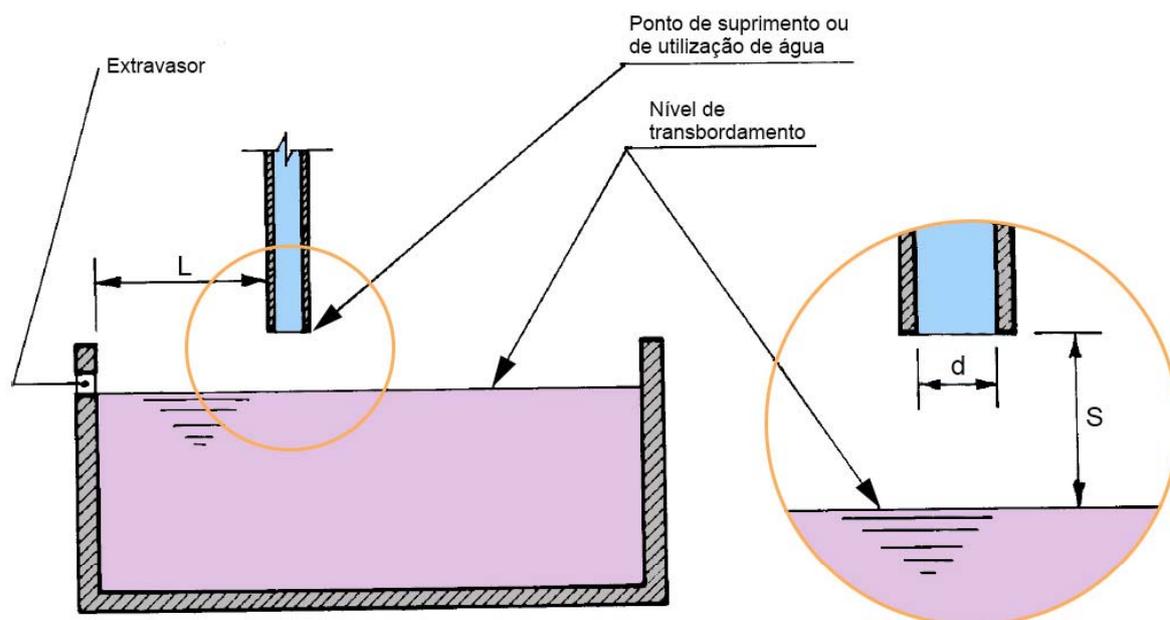
Figura 2.11 – Separação atmosférica recomendada pela NBR 5626

- L** Distância mínima entre ponto de suprimento ou de utilização de água e qualquer obstáculo próximo dele ($L_{\min} = 3d$)
- d** Diâmetro interno do ponto de suprimento ou de utilização de água
- S** Separação atmosférica

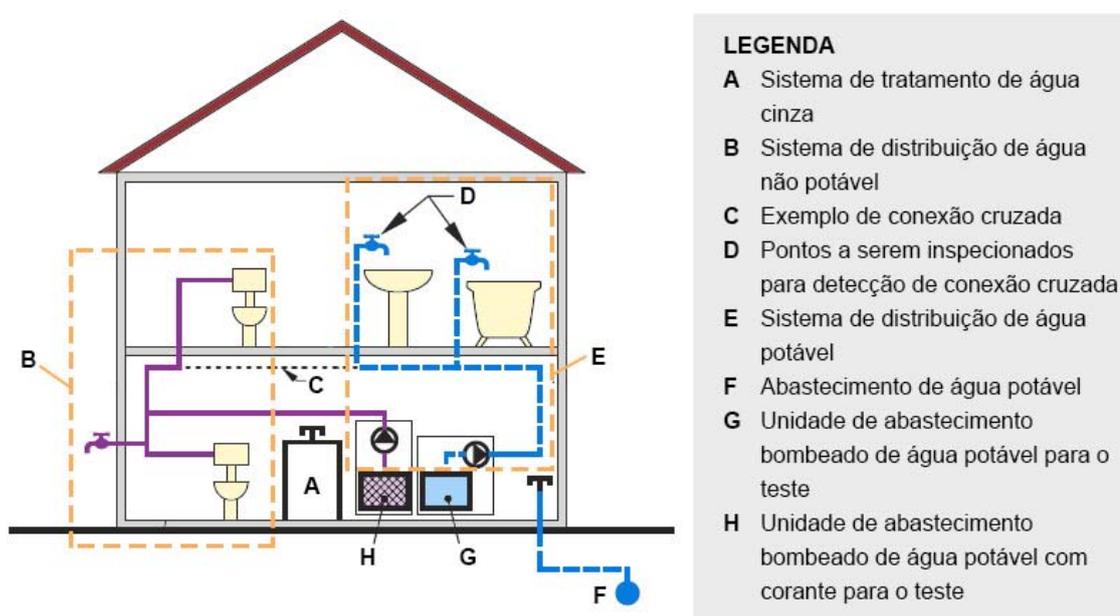
Figura 2.12 – Teste de conexão cruzada com adição de corante na água

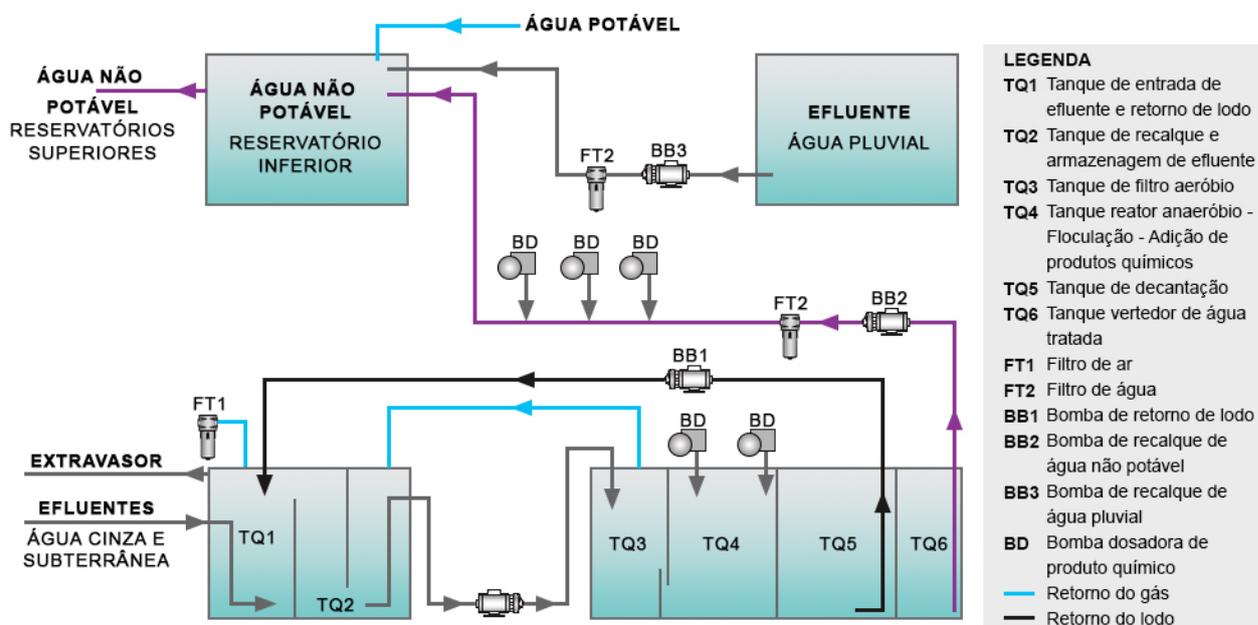
Figura 4.2 – Fluxograma do sistema de tratamento

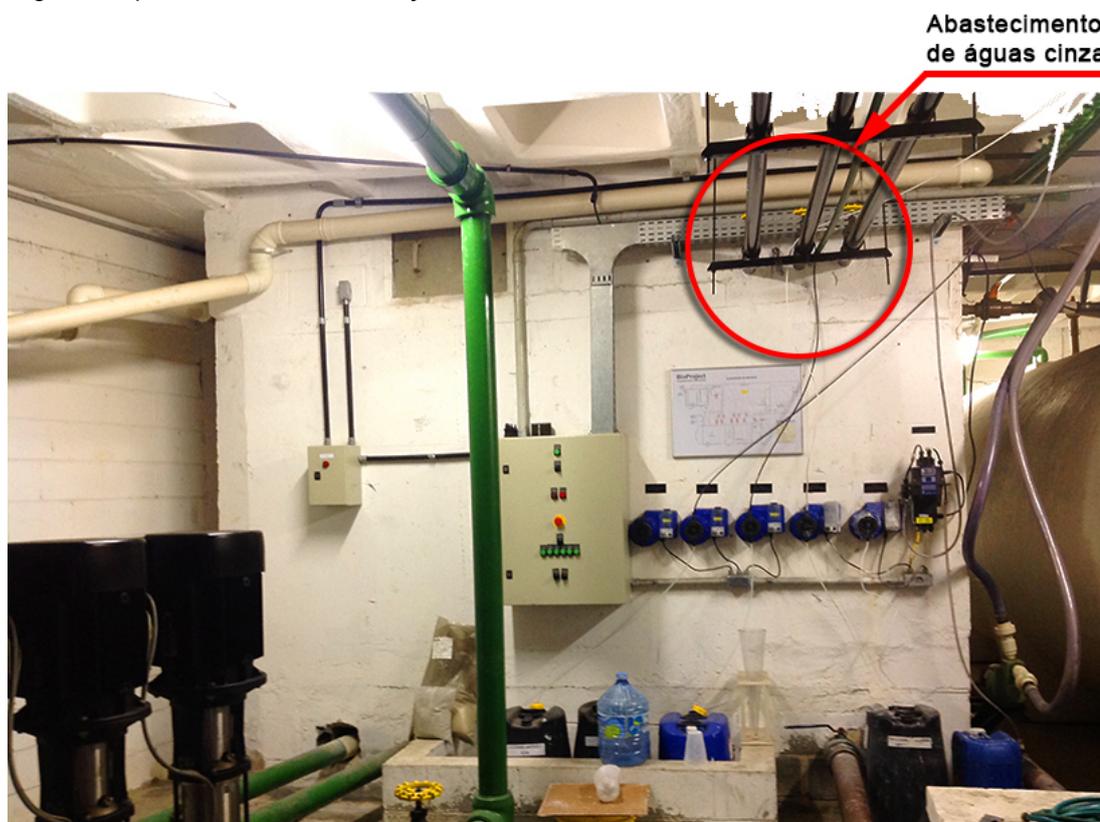
Figura 4.3 – Reservatório de concreto para água cinza coletada antes do tratamento, registrado previamente à intervenção

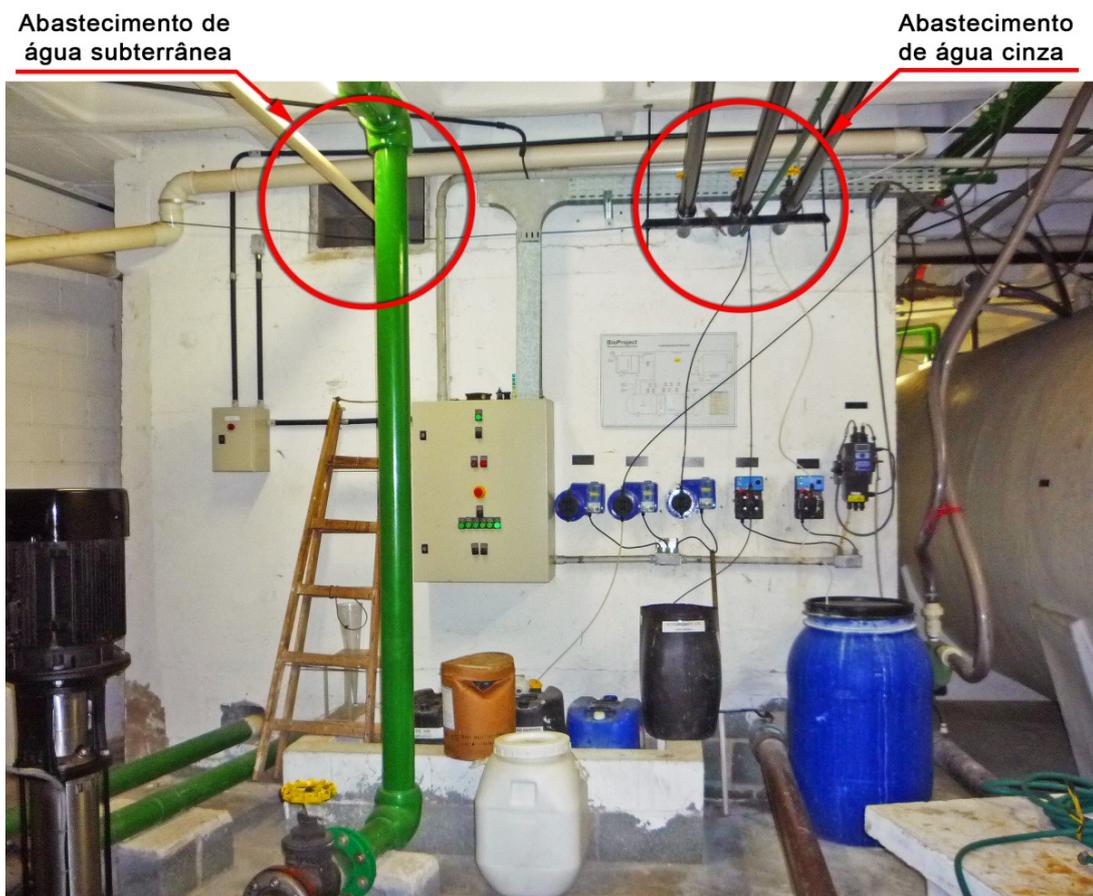
Figura 4.4 – Reservatório de concreto para águas cinza e subterrânea coletadas antes do tratamento, registrado posteriormente à intervenção

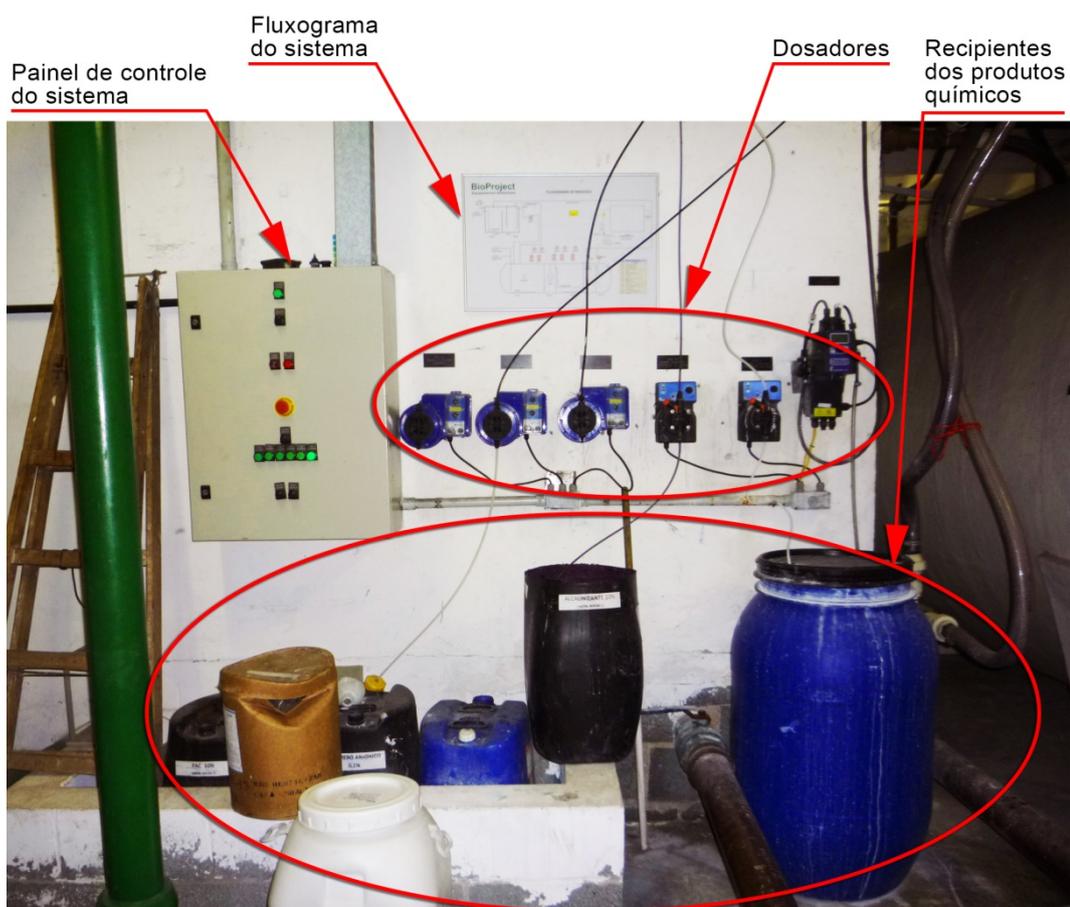
Figura 4.8 – Dosadores de produtos químicos

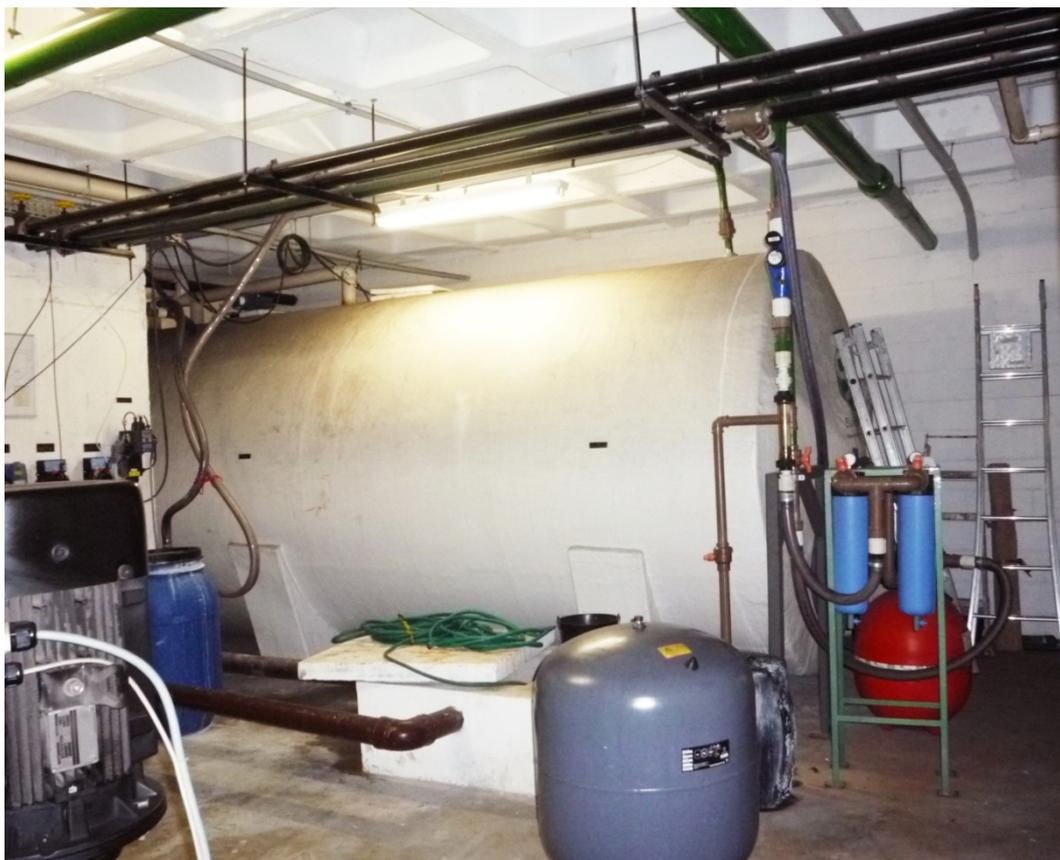
Figura 4.10 – Segundo conjunto de tanques do sistema de tratamento

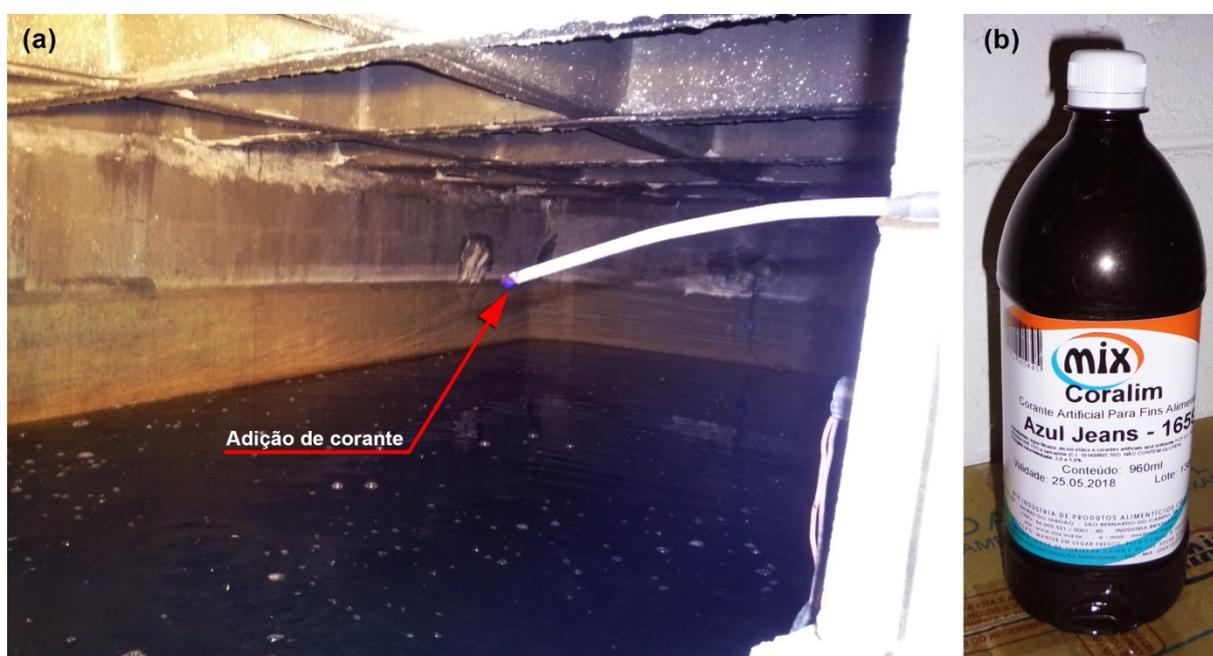
Figura 4.11 – Acesso ao reservatório inferior de água não potável (a) e corante utilizado na água não potável (b)

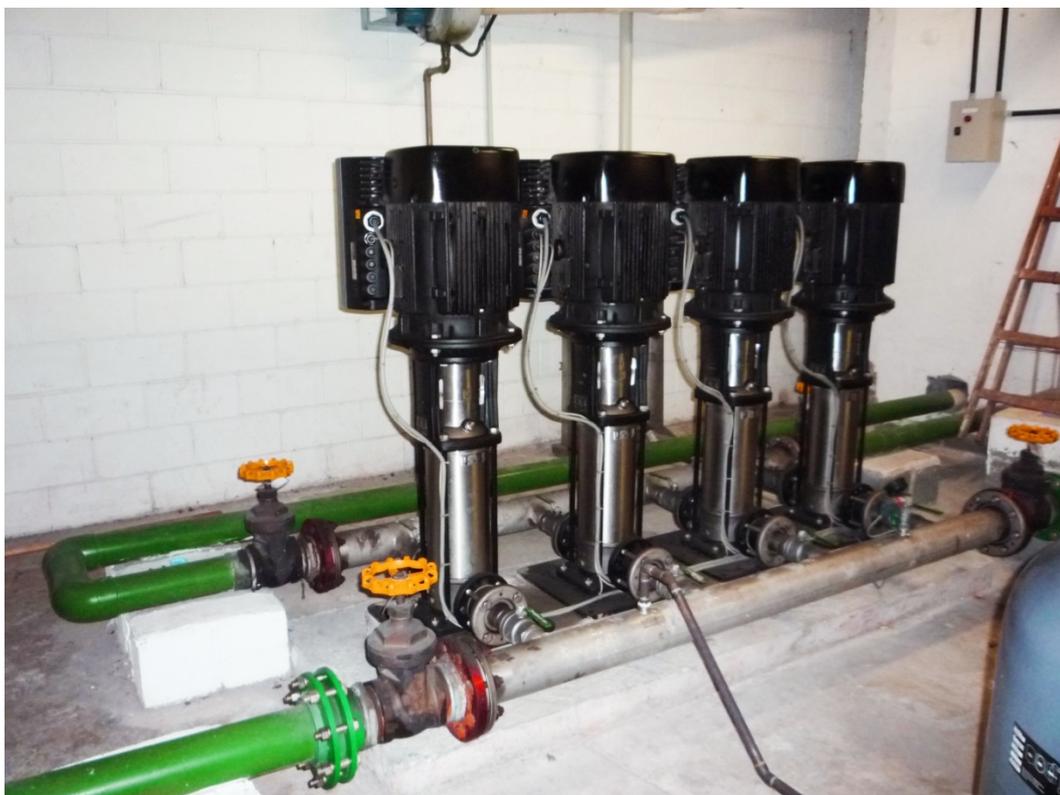
Figura 4.12 – Bombas de recalque do sistema predial de água não potável

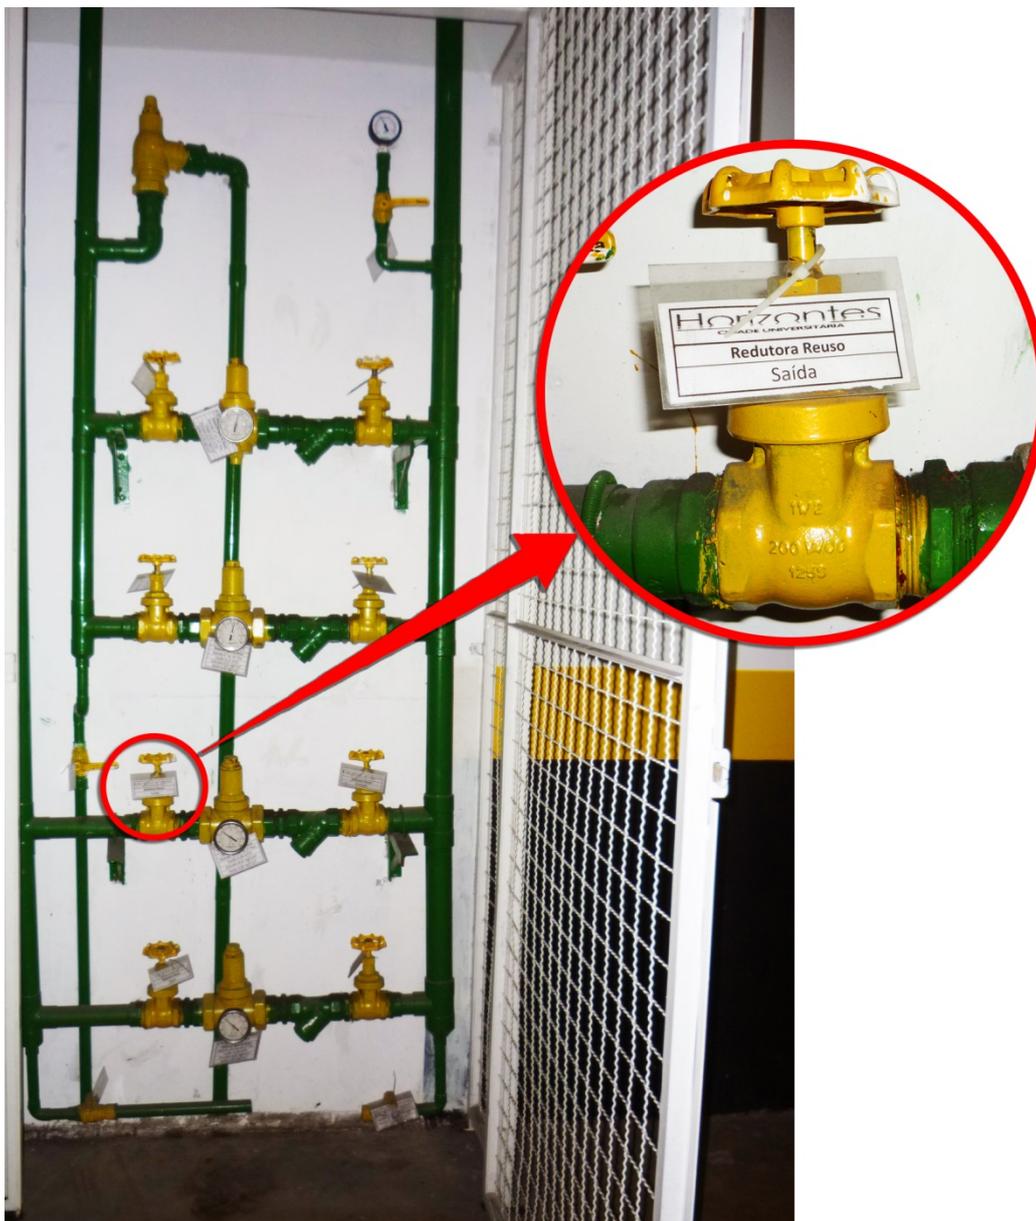
Figura 4.13 – Estação redutora de pressão de água não potável

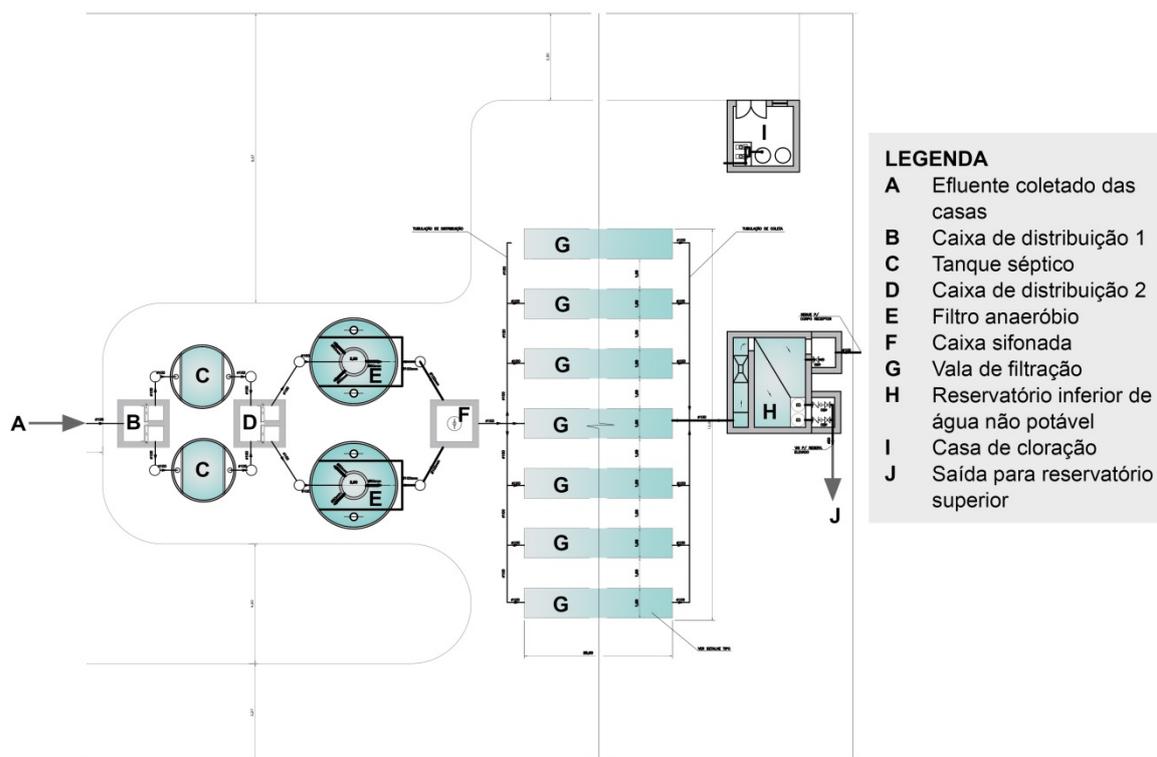
Figura 4.20 – Projeto das etapas de tratamento

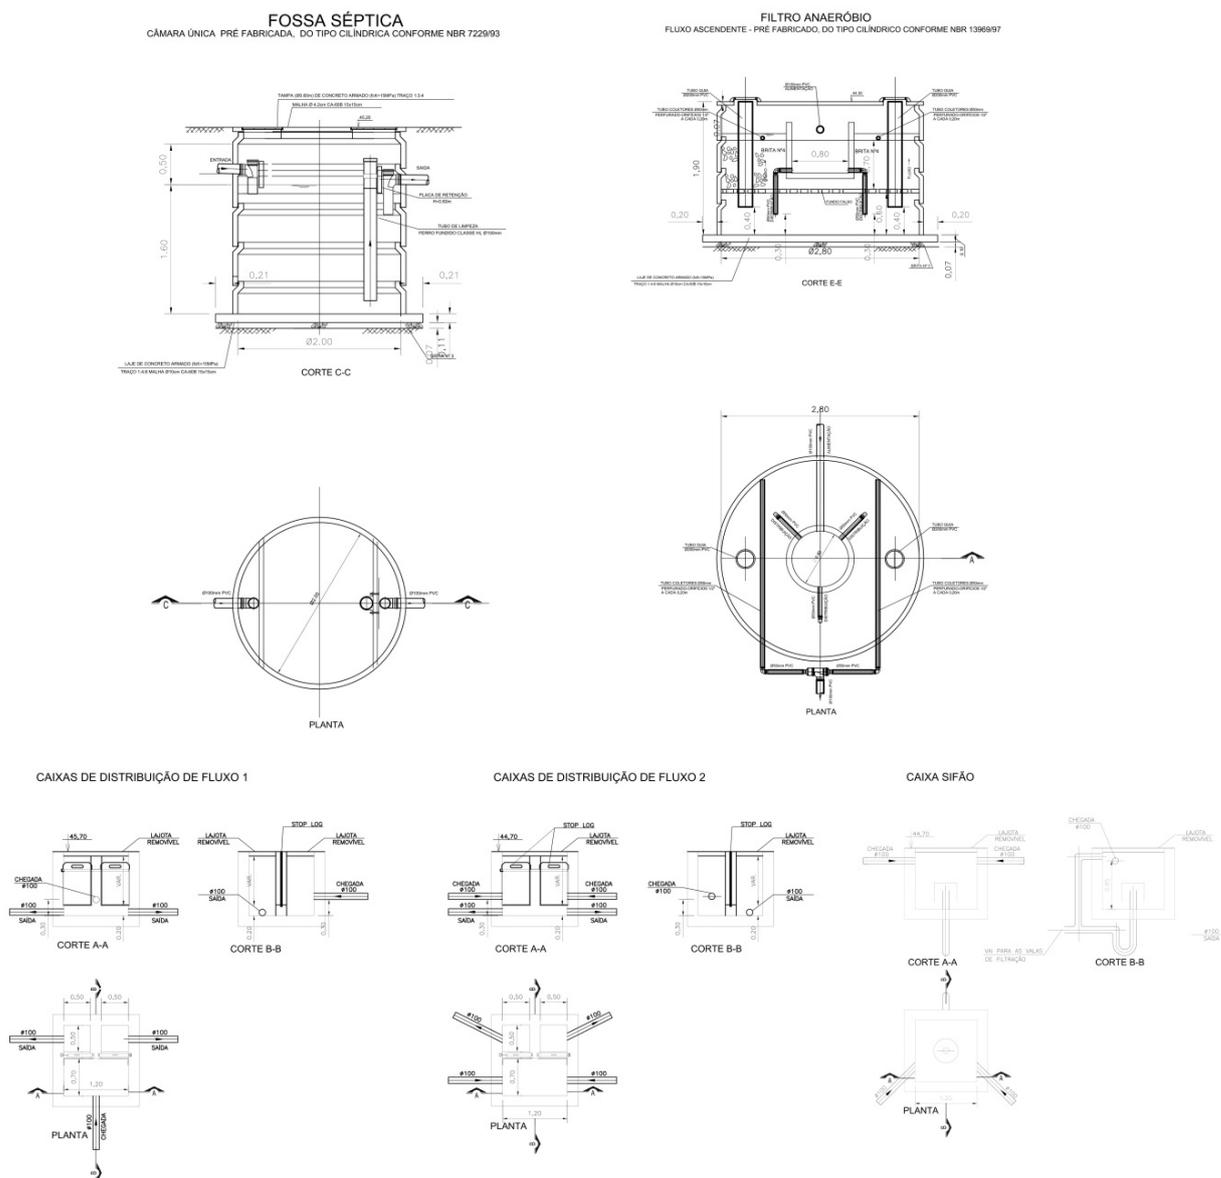
Figura 4.23 – Projetos dos componentes do sistema de tratamento

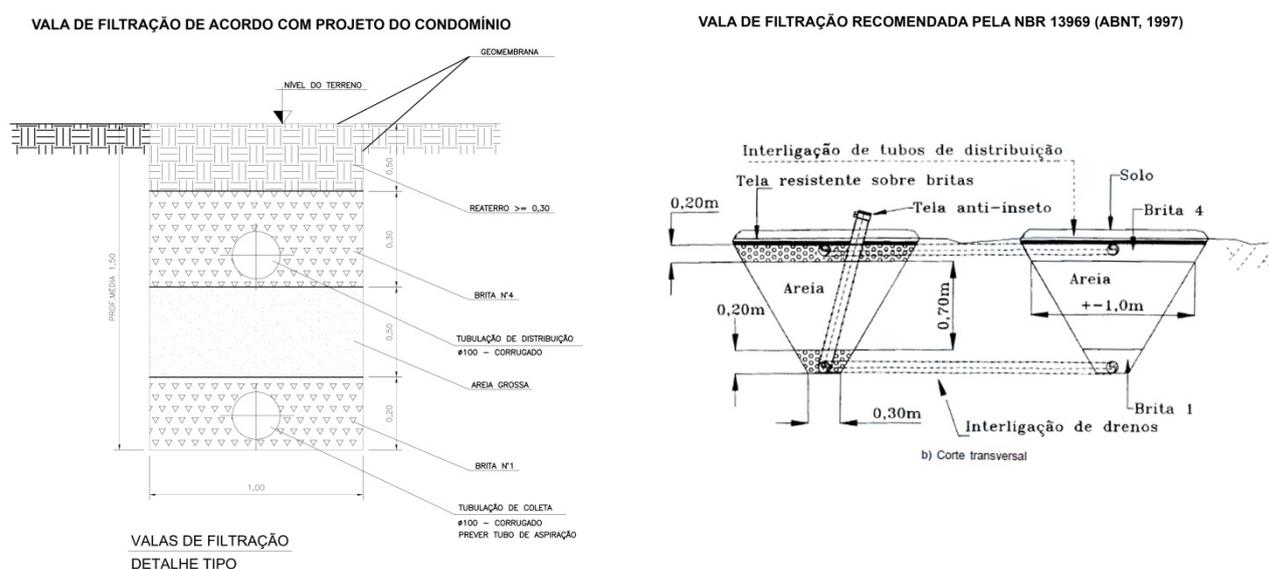
Figura 4.25 – Projeto da vala de filtração

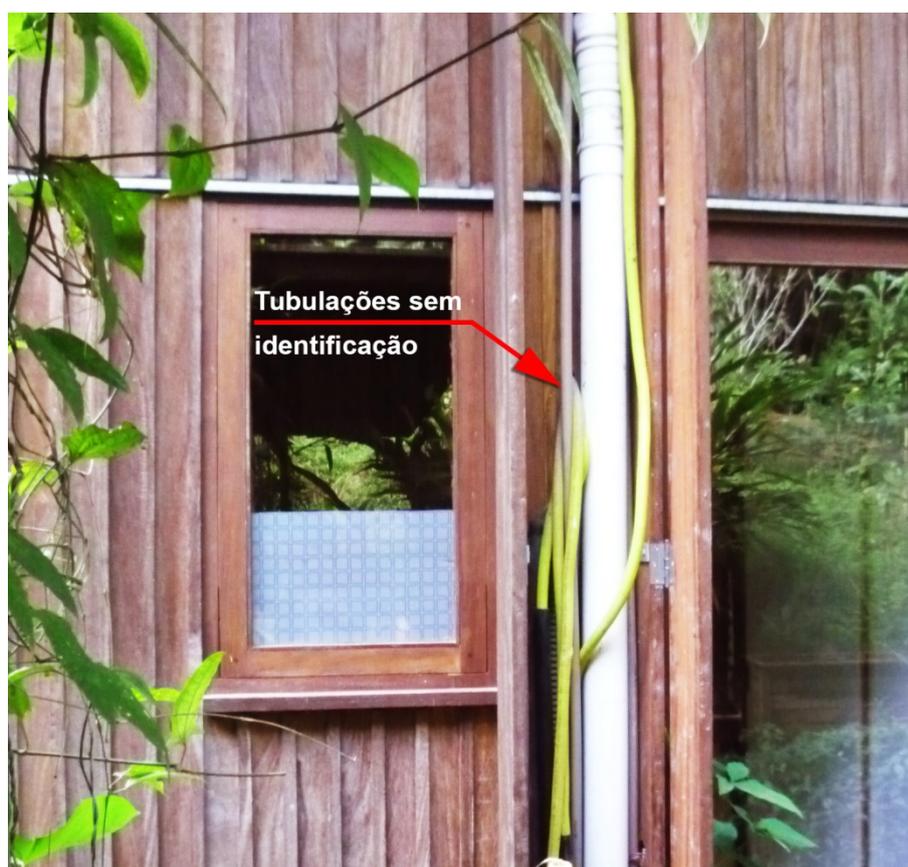
Figura 4.29 – Interior de *shaft* com tubulações sem identificação que diferencie os sistemas

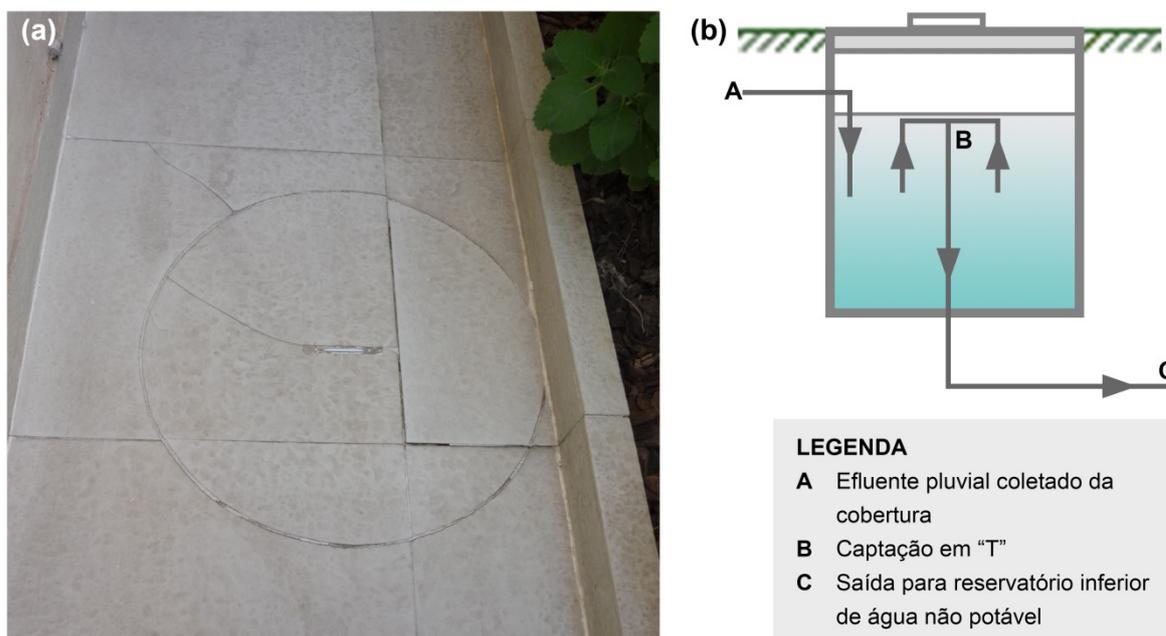
Figura 4.39 – Caixa de passagem (a) e esquema de funcionamento das caixas de passagem (b)

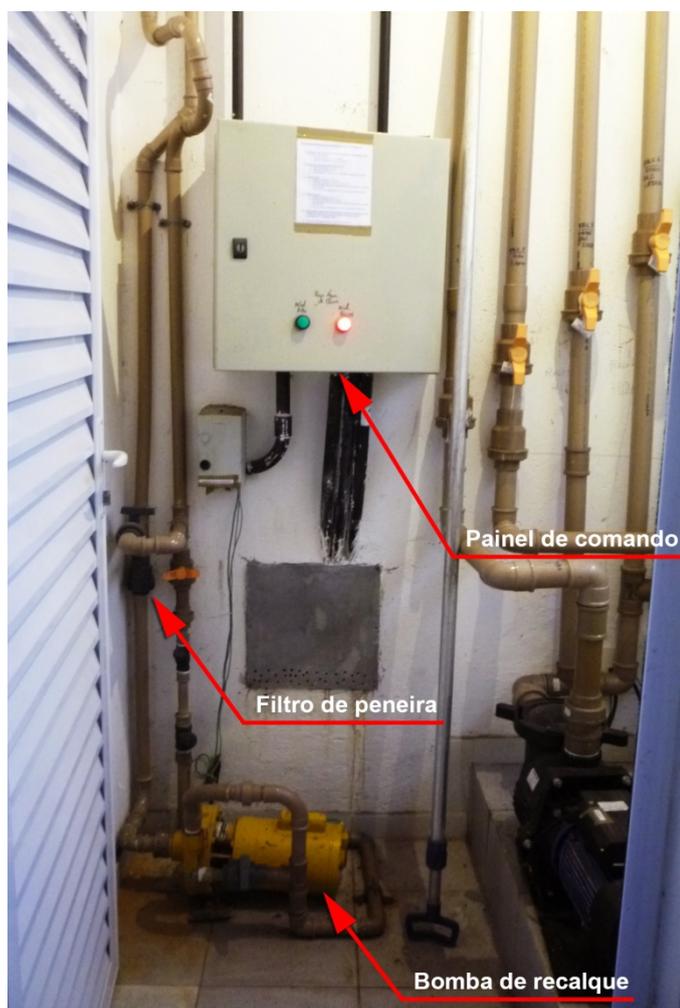
Figura 4.42 – Painel de comando do sistema

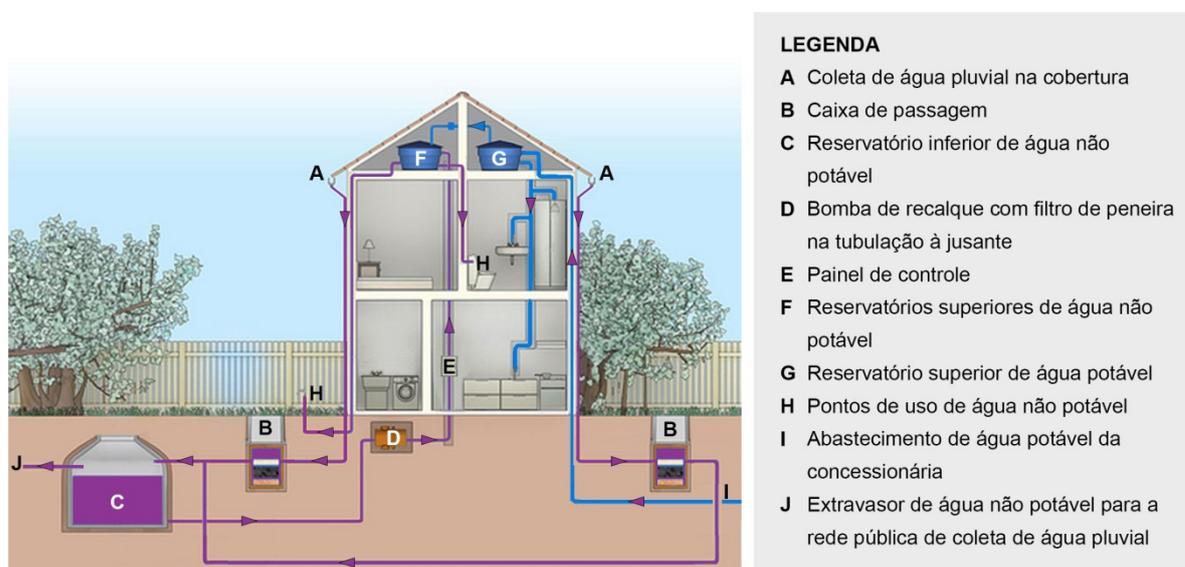
Figura 4.43 – Esquema do SPANP-P desenvolvido na residência

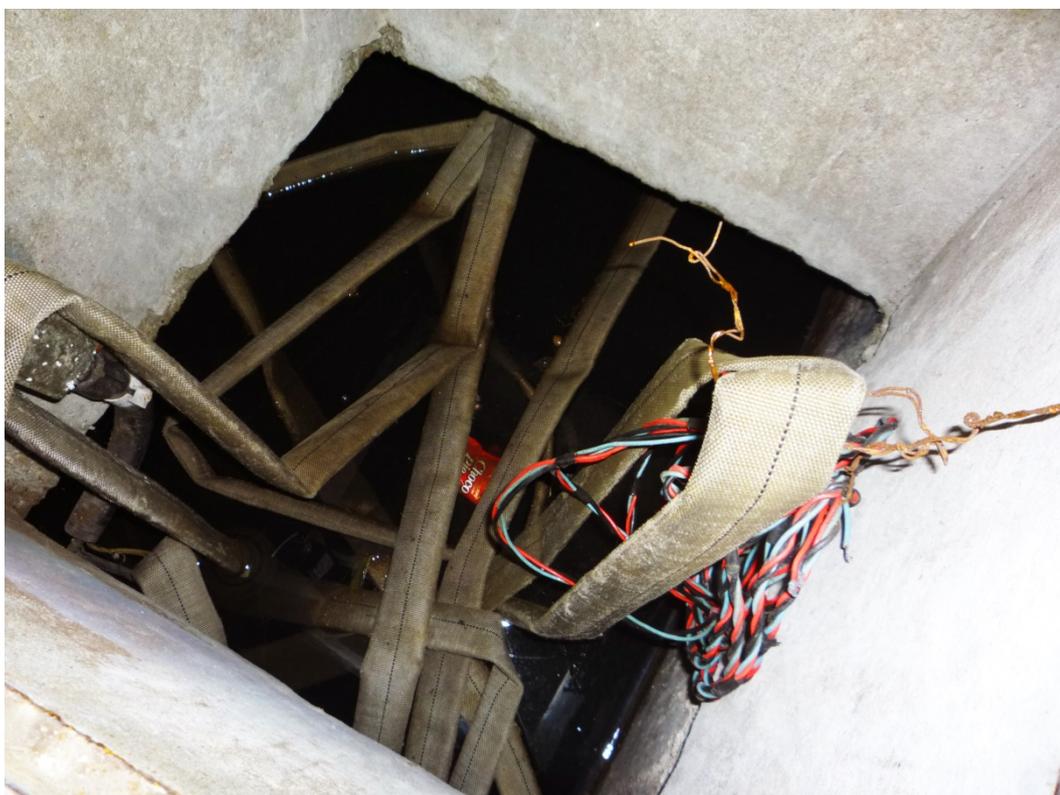
Figura 4.48 – Interior do reservatório de água não potável
