Avaliação durante operação de sistemas prediais de água não potável

Dissertação apresentada à Escola
Politécnica da Universidade de São Paulo
para obtenção do título de Mestre em
Ciências.

Área de Concentração:
Inovação na Construção Civil.

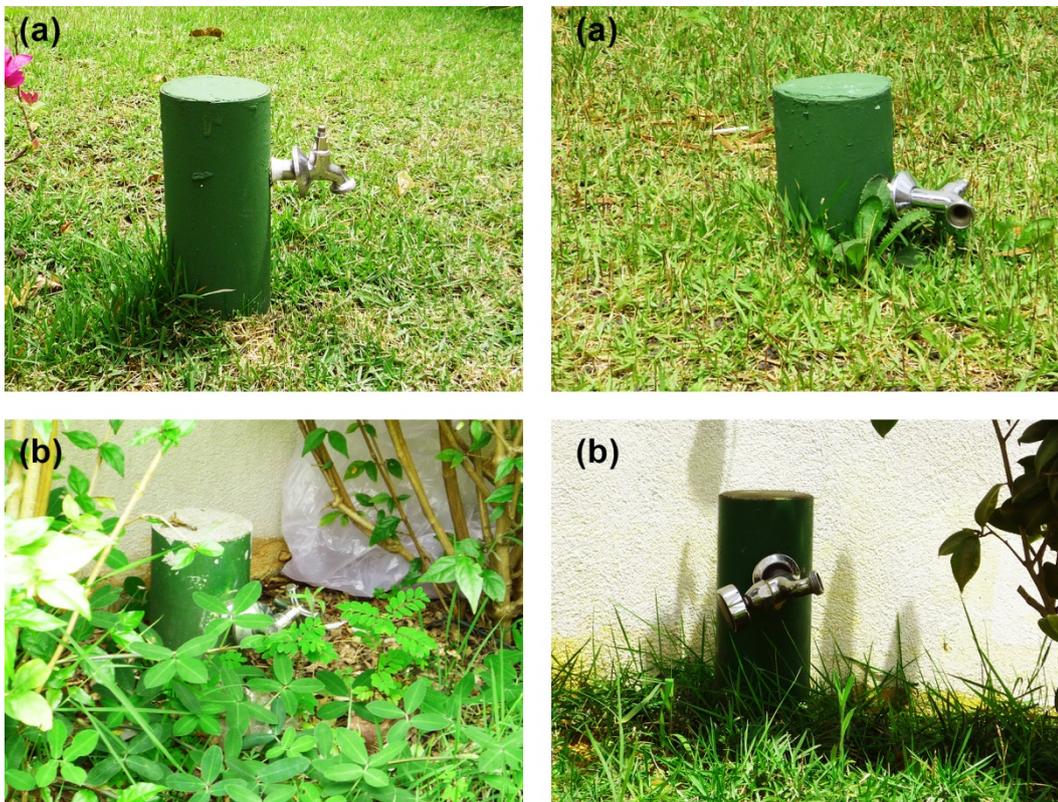
Figura 4.53 – Pontos de utilização sem volante de acionamento (a) e pontos de utilização com volante de acionamento (b)
