Escola de Artes, Ciências e Humanidades
Universidade de São Paulo

Identificação de compostos químicos no solo e avaliação de risco à saúde humana

Prof. Dr. Felipe S. Chambergo, Prof. Dr. Marcio Gurgel e Profa. Dra. Viviane Nunes

Agosto/2014
USP

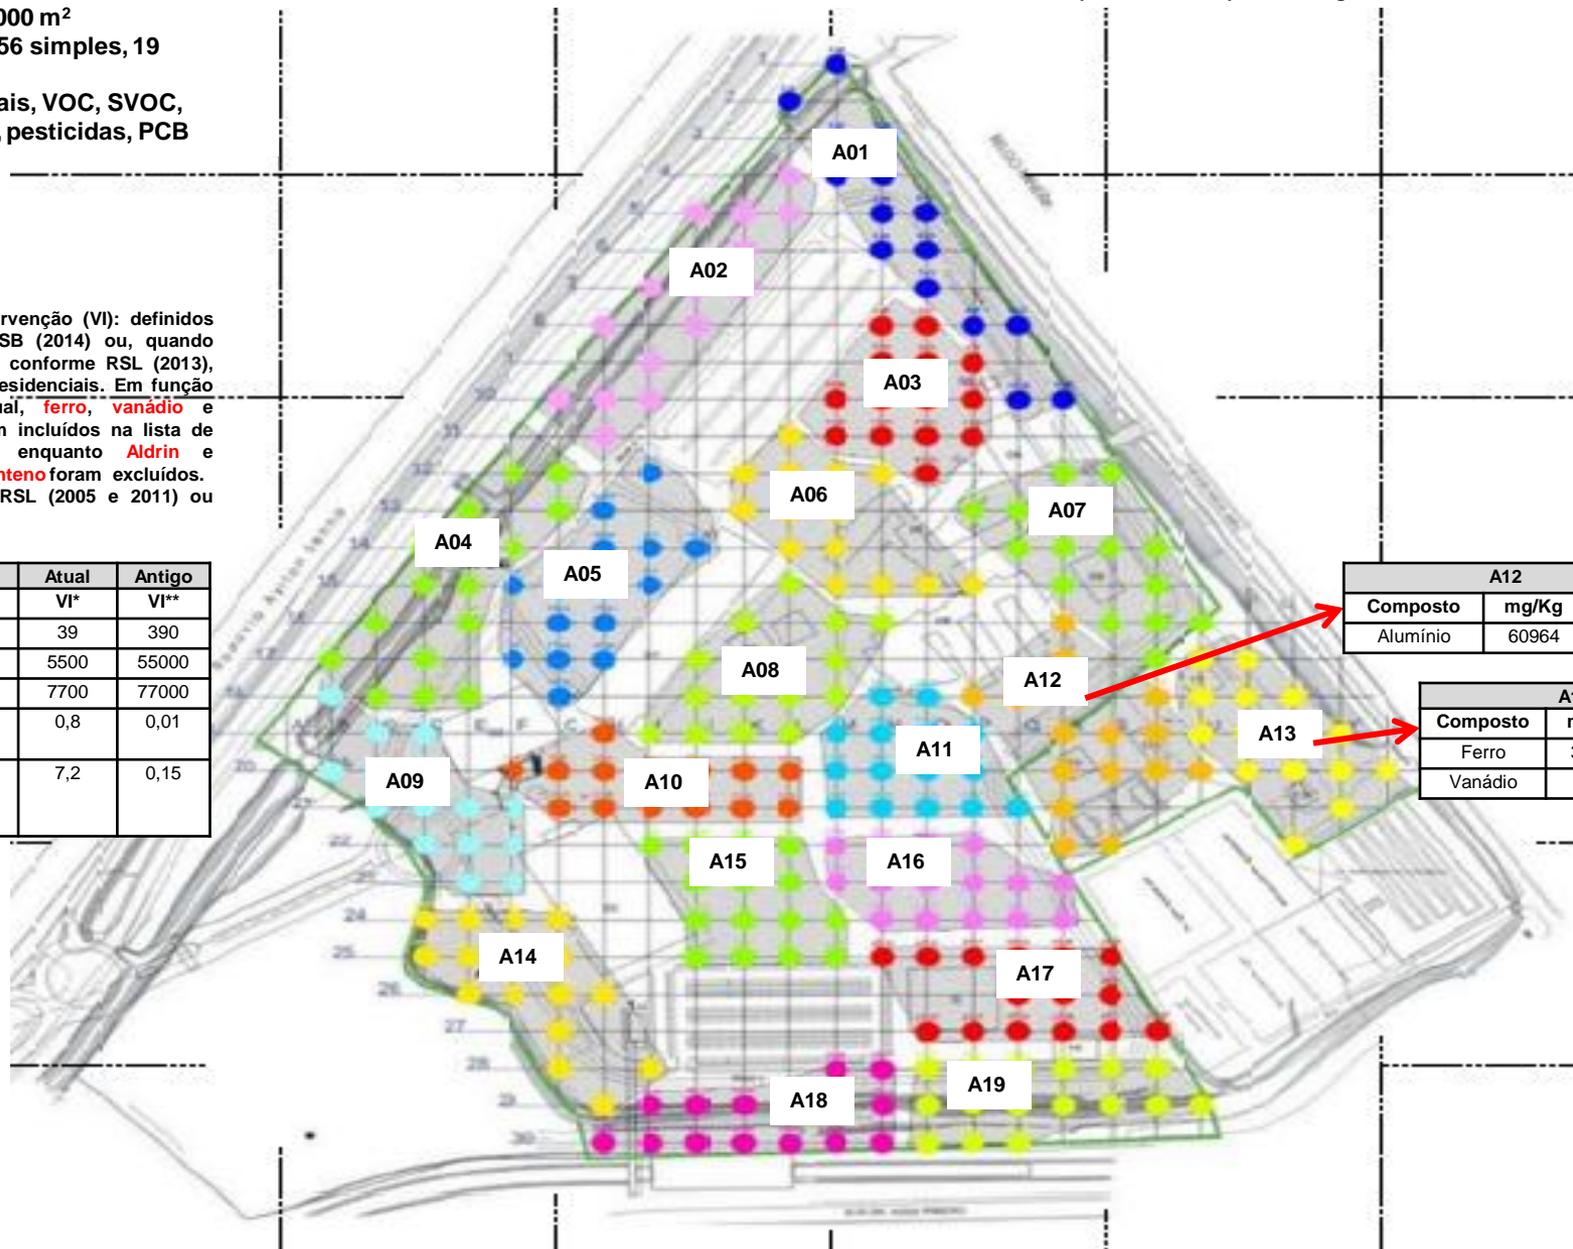
A12		
Composto	mg/Kg	VI*
Alumínio	60964	7700

A13		
Composto	mg/Kg	VI*
Ferro	30823	5500
Vanádio	98	39

Figura 3. Situação do campus capital USP/zona leste. Pontos de coleta de solo (Relatório Técnico IPT-123530-205/2011), mostrando elementos e/ou compostos químicos identificados acima dos VI.

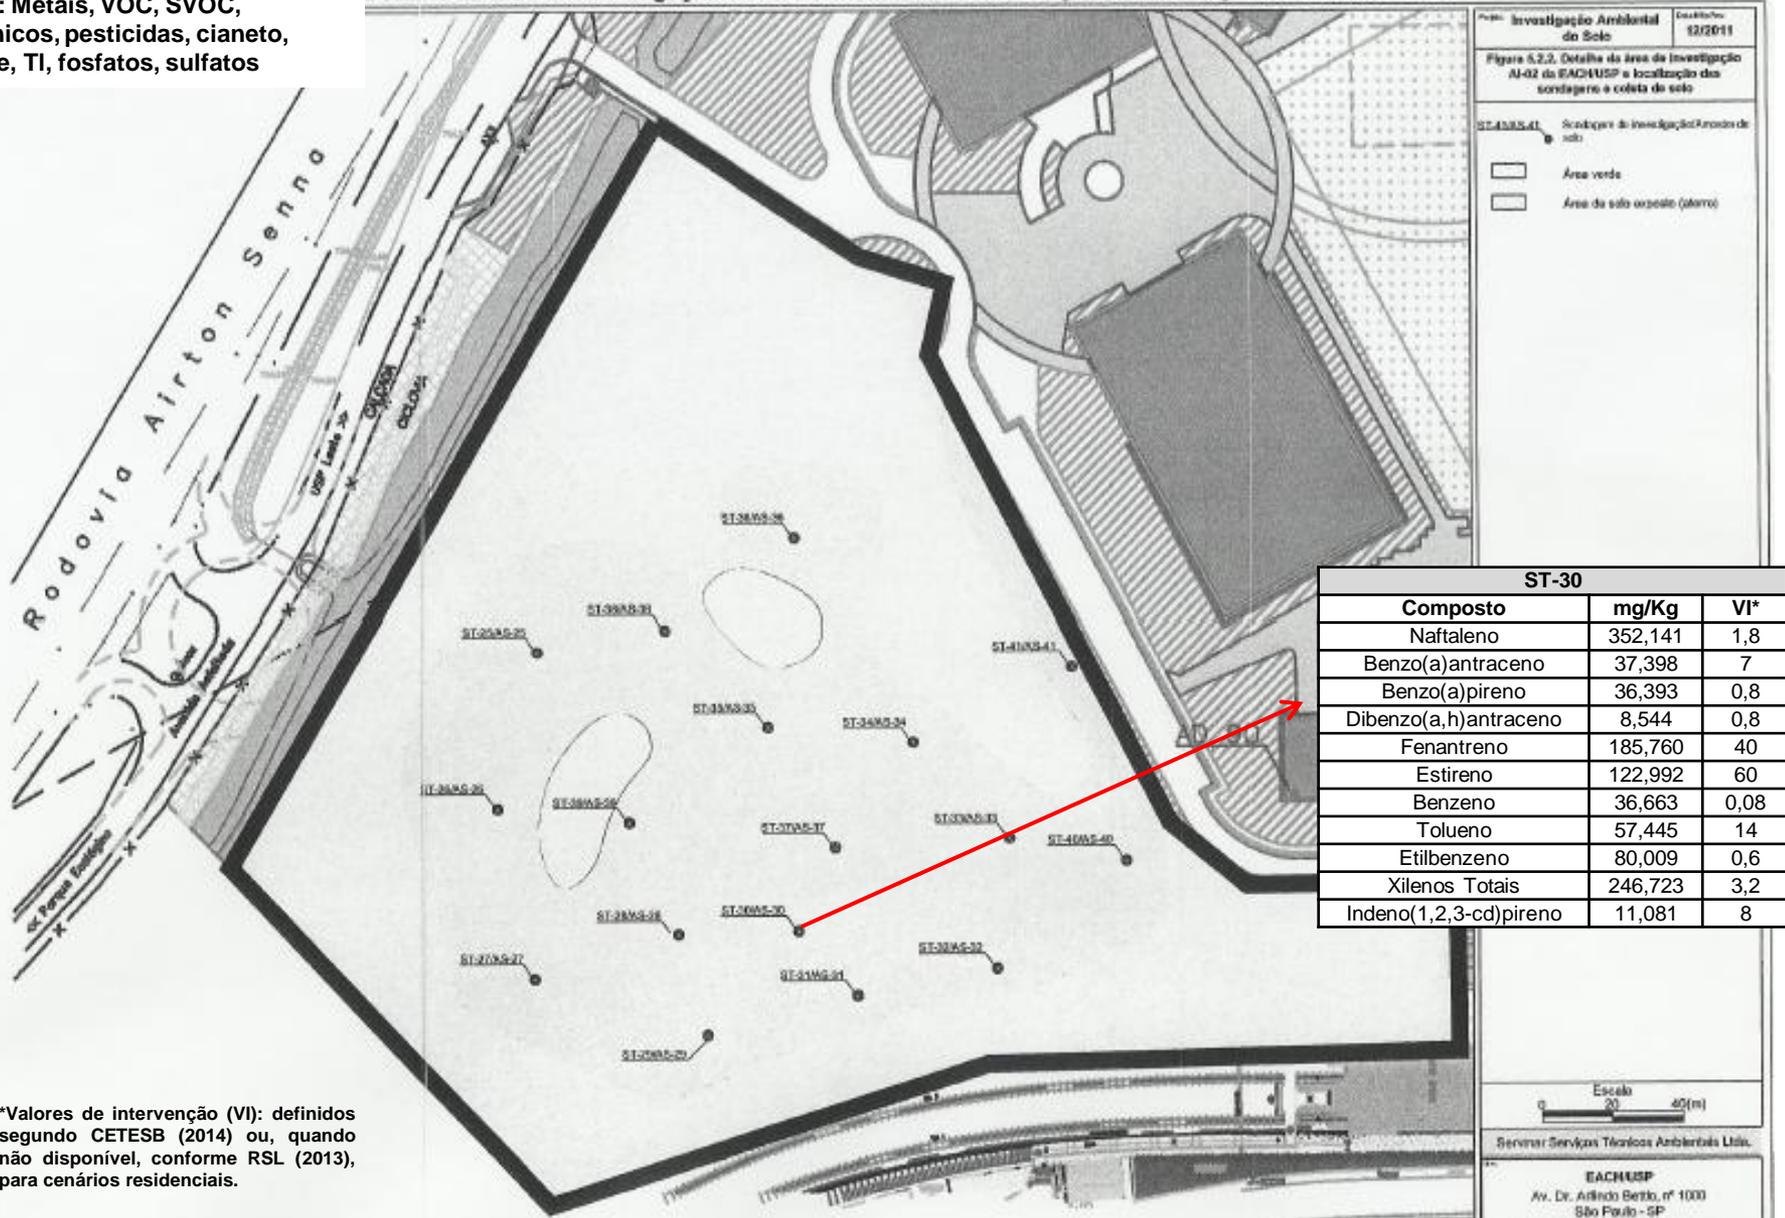
Detalhe da área de investigação AI-02 da EACH/USP e localização das sondagens e coleta de solo

Figura 4. Mapa de localização de pontos de coleta de solo na área AI-02 (Relatório Técnico SERVMAR MA/11988/ 2012/ BLS), mostrando elementos e/ou compostos químicos identificados acima dos VI.

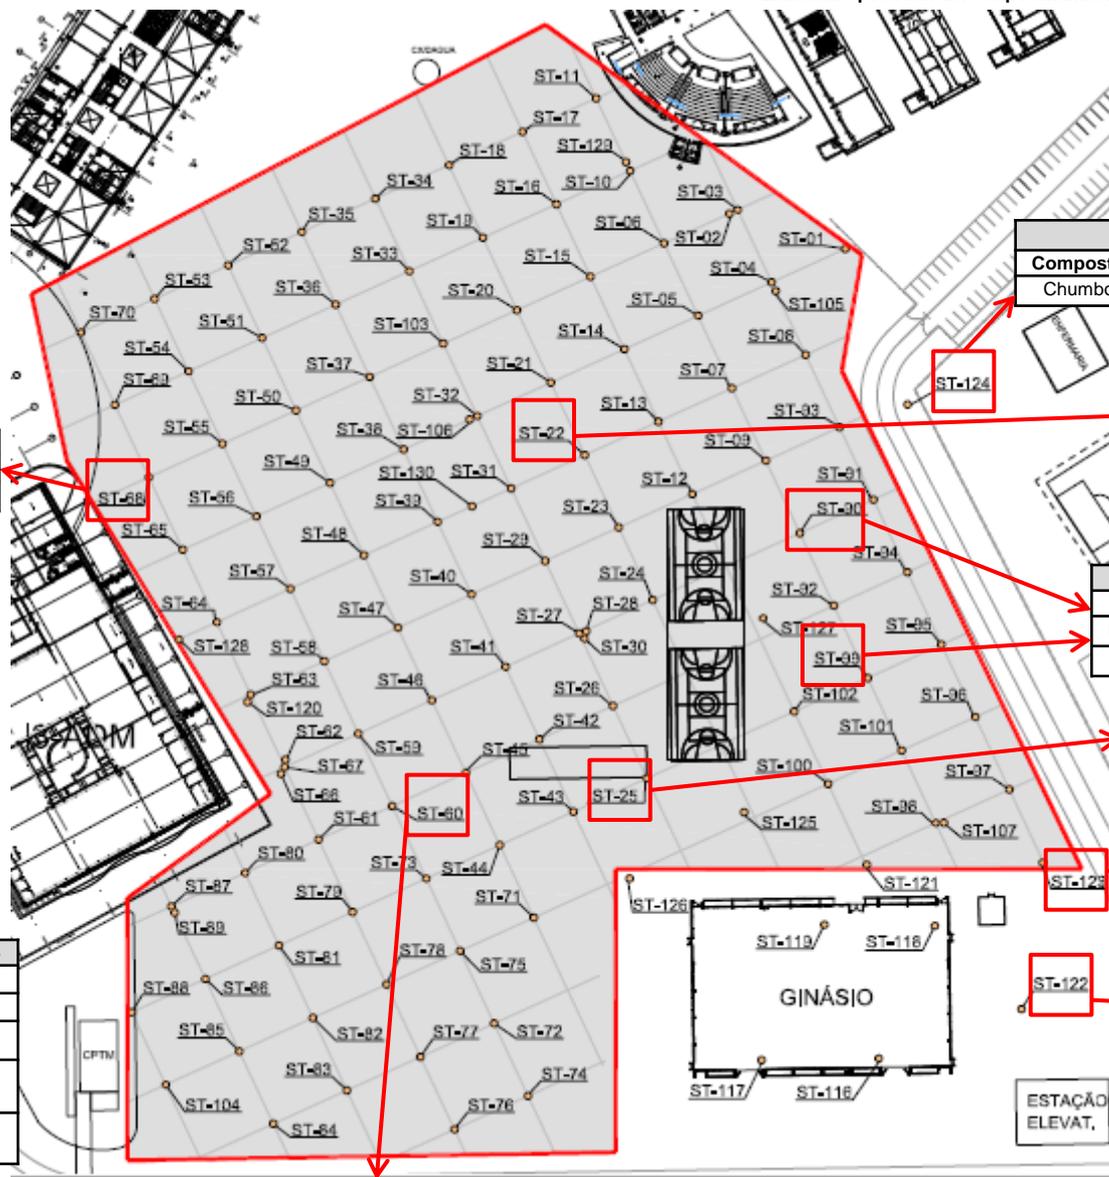
ST68		
Composto	mg/Kg	VI*
Alumínio	77578,9	7700

ST124/1 m		
Composto	mg/Kg	VI*
Chumbo	578,8	240

ST22/1 m		
Composto	mg/Kg	VI*
PCB	0,699	0,03

ST 90/0,3 m e ST99/0,3 m		
Composto	mg/Kg	VI*
PCB (ST 90)	0,09054	0,03
PCB (ST99)	0,04243	0,03

ST25/0,3 m		
Composto	mg/Kg	VI*
PCB (ST25)	0,438	0,03

ST123/0,3 m		
Composto	mg/Kg	VI*
PCB	0,06029	0,03

ST122/0,3		
Composto	mg/Kg	VI*
Chumbo	454,9	240

ST60		
Composto	mg/Kg	VI*
Manganês	2062,7	180

Figura 5. Mapa de localização de pontos de coleta de solo na área AI-01 (Relatório Técnico SERVMAR MA/12936/2014/ BLS), mostrando elementos e/ou compostos químicos identificados acima dos VI.

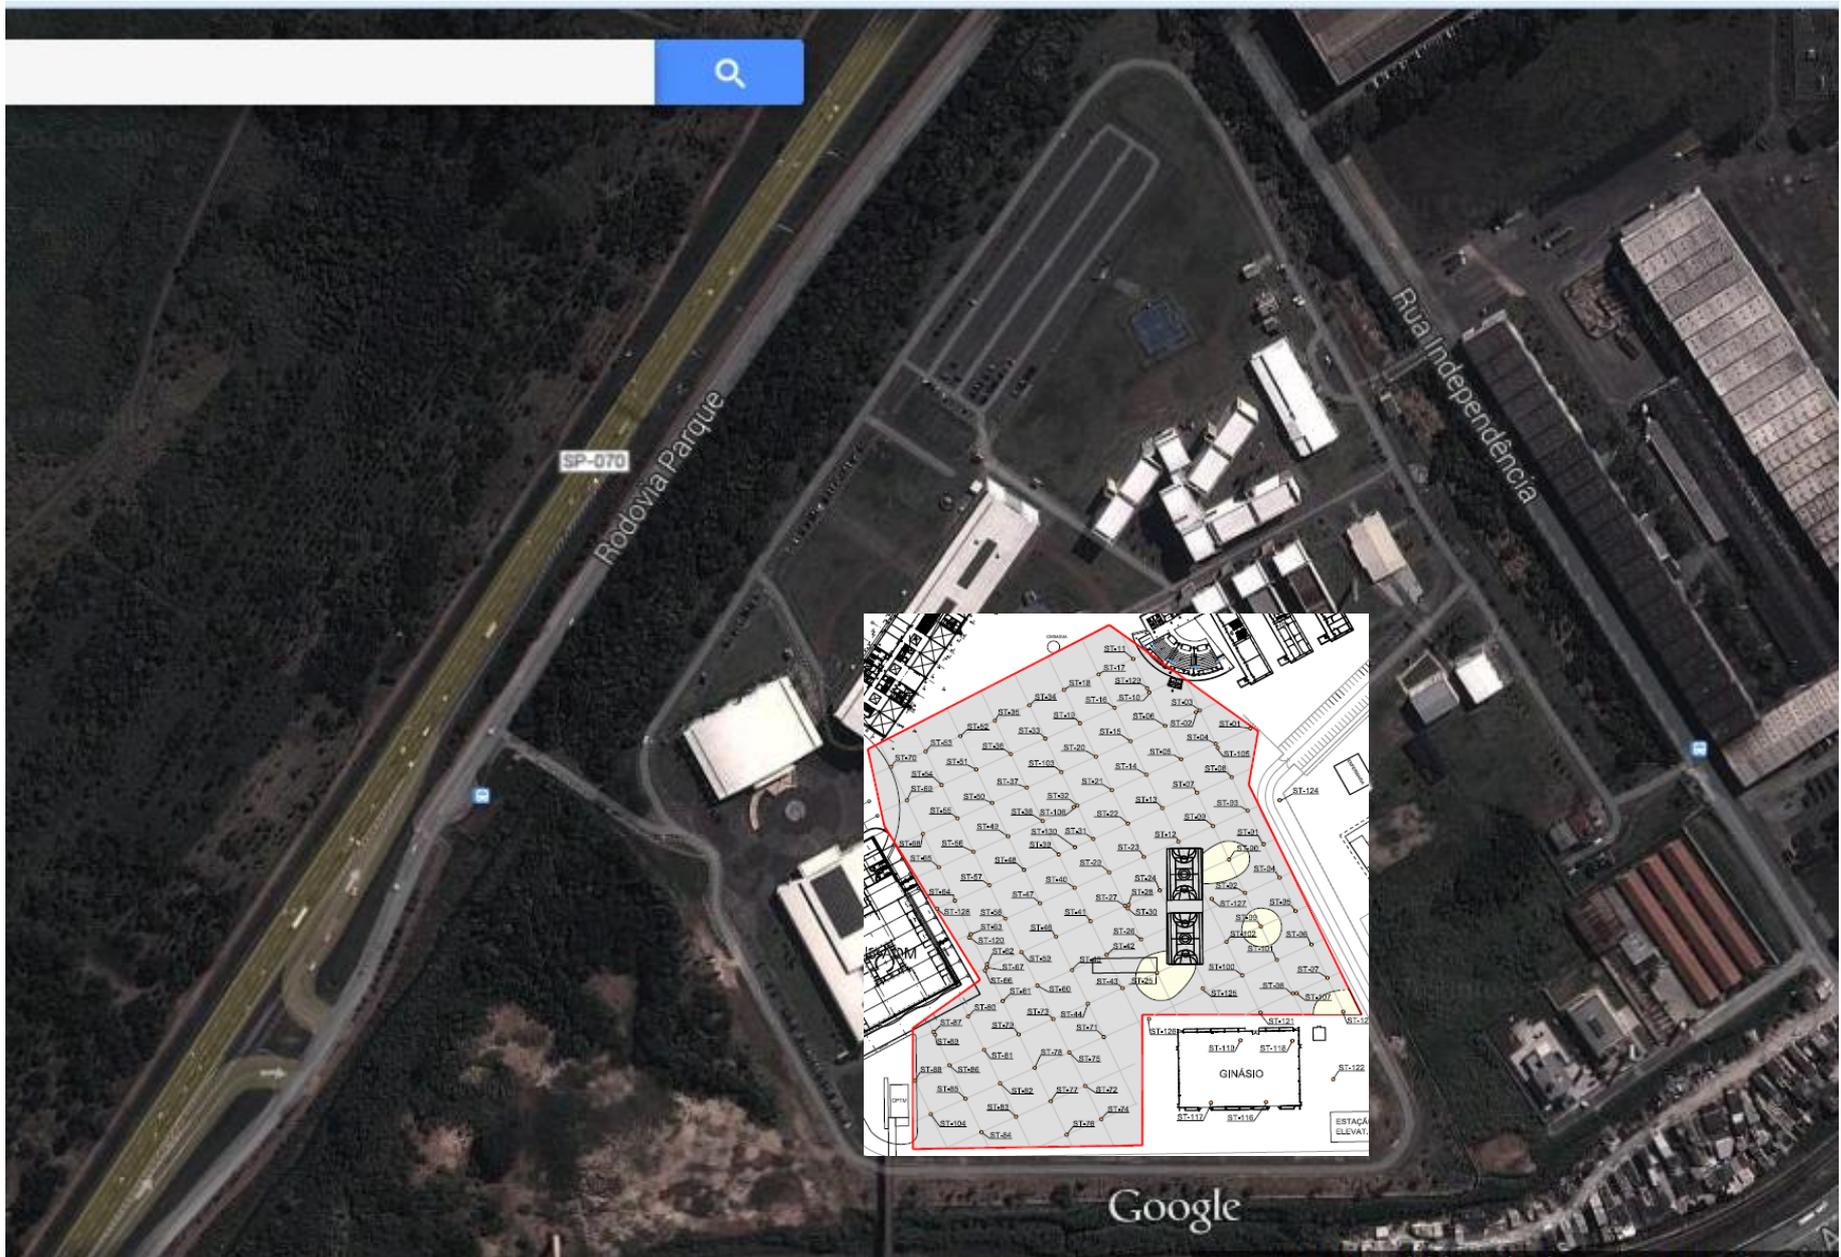
Figura 6. Fotografia do campus USP Leste, mostrando os pontos de Isoconcentração de PCB (total) no solo superficial no AI-01 (RT SERVMAR MA/12936/2014/ BLS).

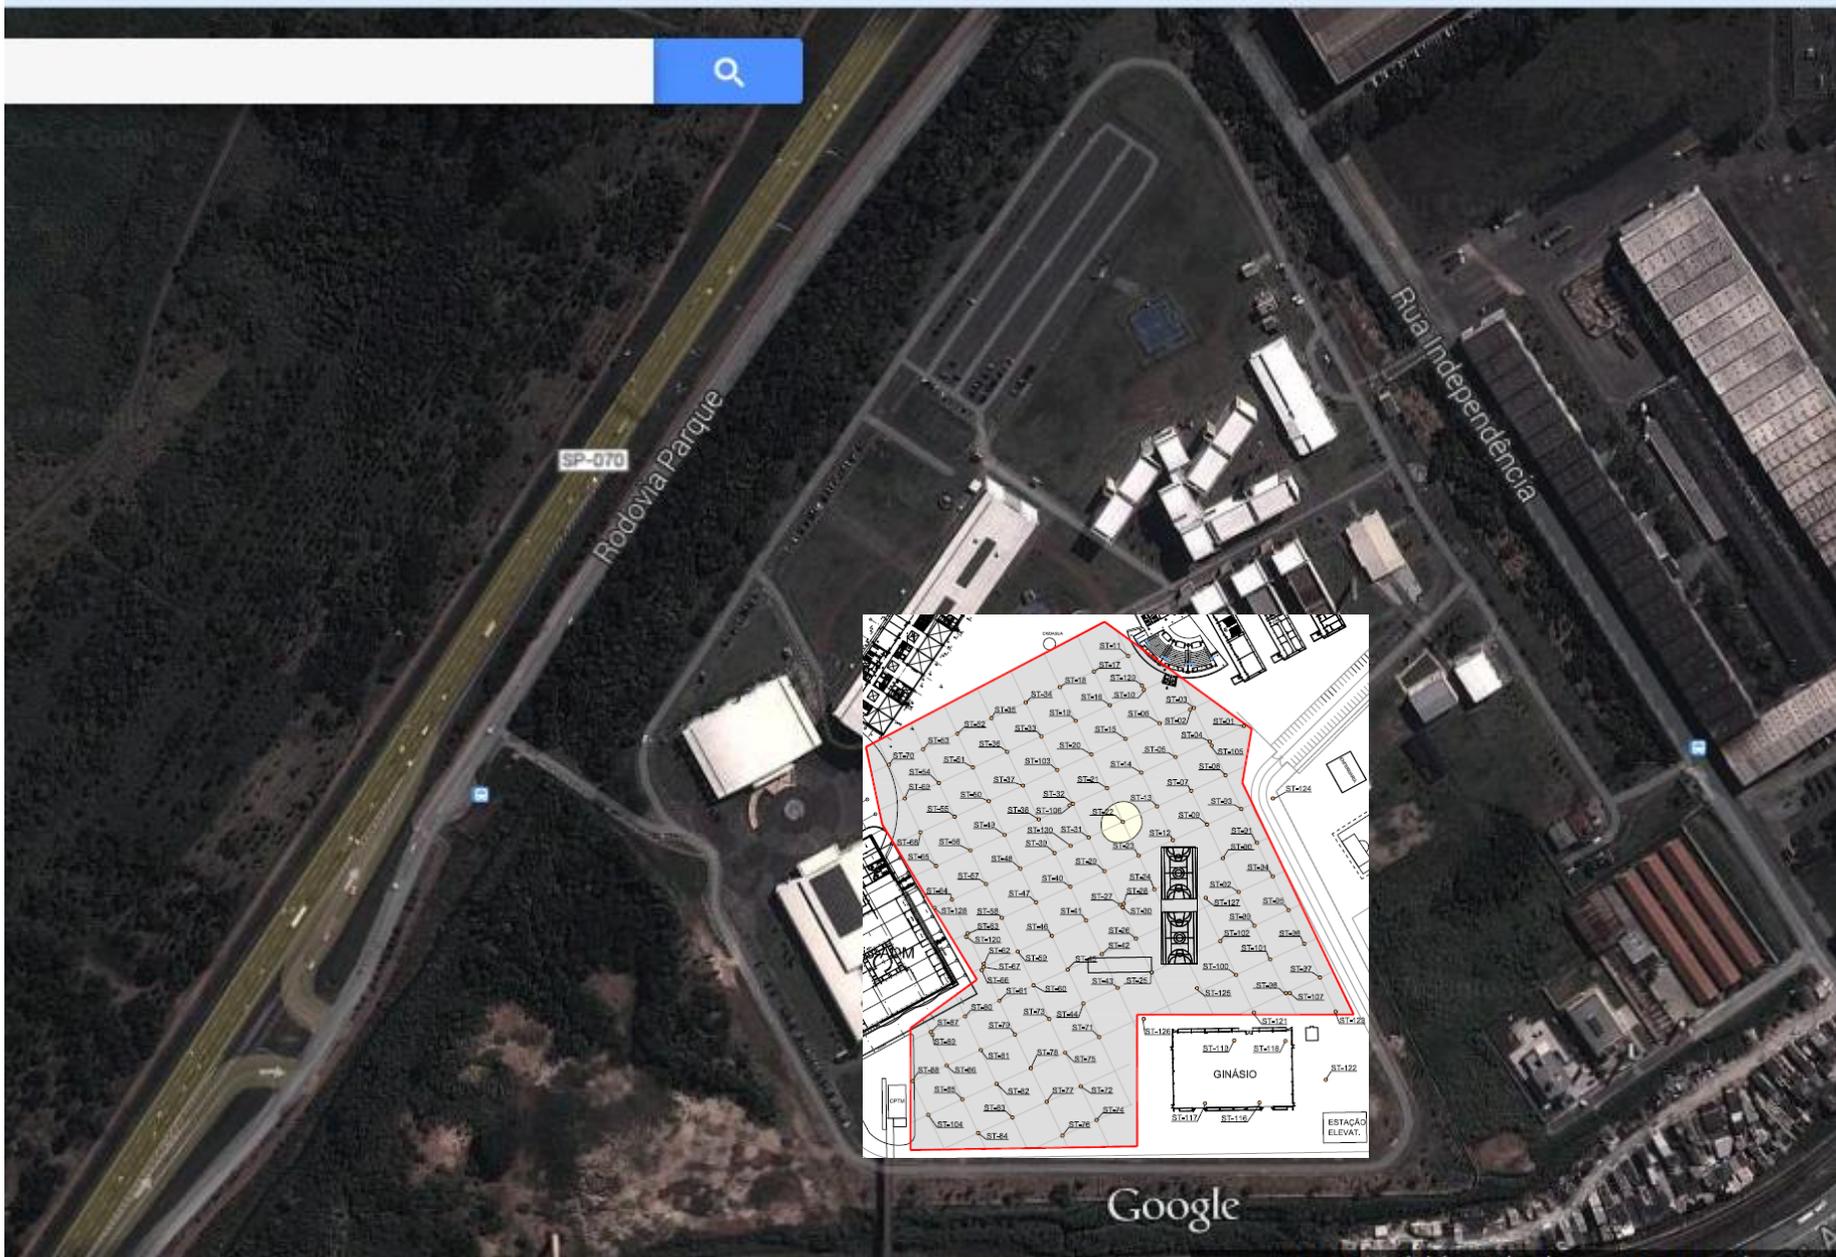
Figura 7. Fotografia do campus USP Leste, mostrando os pontos de Isoconcentração de PCB (total) no solo subsuperficial no AI-01 (RT SERVMAR MA/12936/2014/ BLS).

...Não há necessidade de adoção de medidas de intervenção para o solo superficial e subsuperficial da área AI-01 (pag. 222, Servmar, 2014)

Recomendação: nova série de sondagens e análise de outros congêneres de PCBs

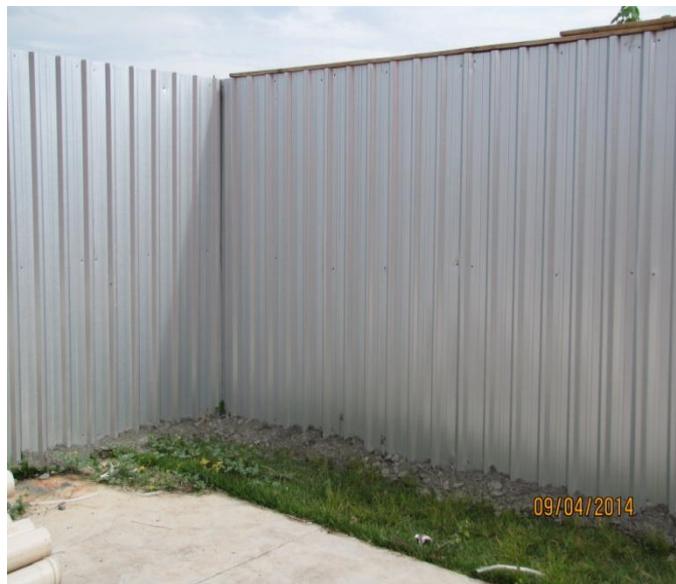
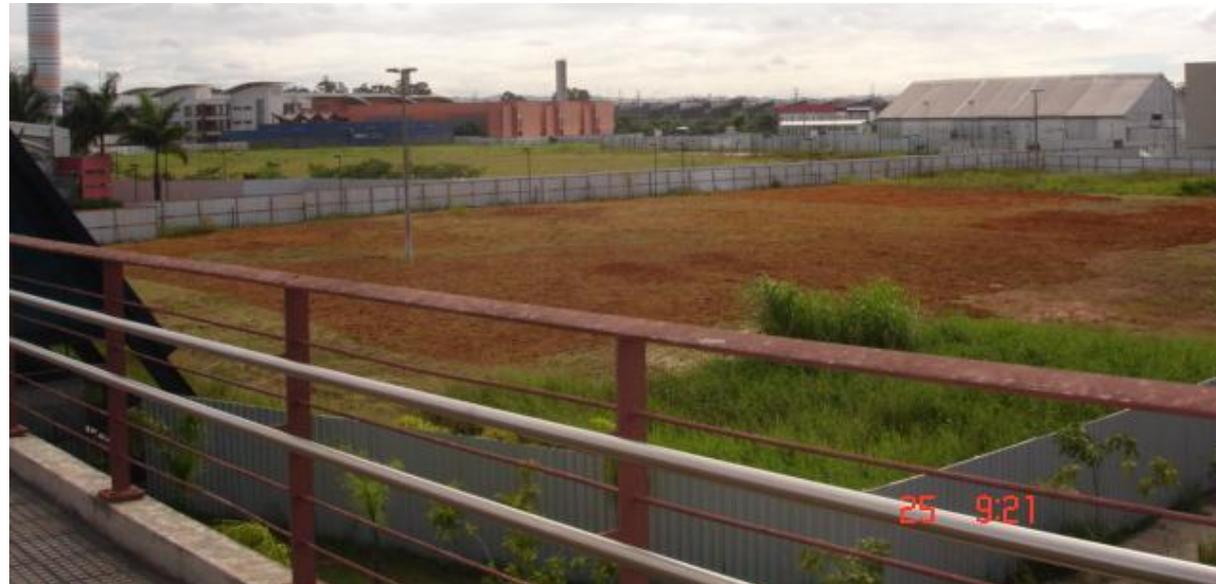
Área do Aterro Central – AI -01

Figura 8. Fotografia de áreas do campus USP Leste, mostrando as medidas de prevenção adotadas.

- Restrição de acesso à área na região AI-01, a qual foi cercada com tapume metálico e o plantio de gramíneas, em cerca de 23 mil metros quadrados
- A base do tapume metálico está vedada para evitar que as águas que estiverem na parte cercada invadam o calçamento
- Parte da área AI-02 foi cercada com alambrado metálico. Presença nessa área está controlada pela guarita de acesso à CPTM
- Não é necessária a utilização de água subterrânea e não é prevista a instalação de poços artesianos
