RELATÓRIO TÉCNICO:

INSTALAÇÃO DO SISTEMA DE EXAUSTÃO

DE GASES DO SOLO SOB OS EDIFÍCIOS

USP LESTE
Rua Arlindo Bettio, 1000 – Vila Guaraciaba
São Paulo/SP

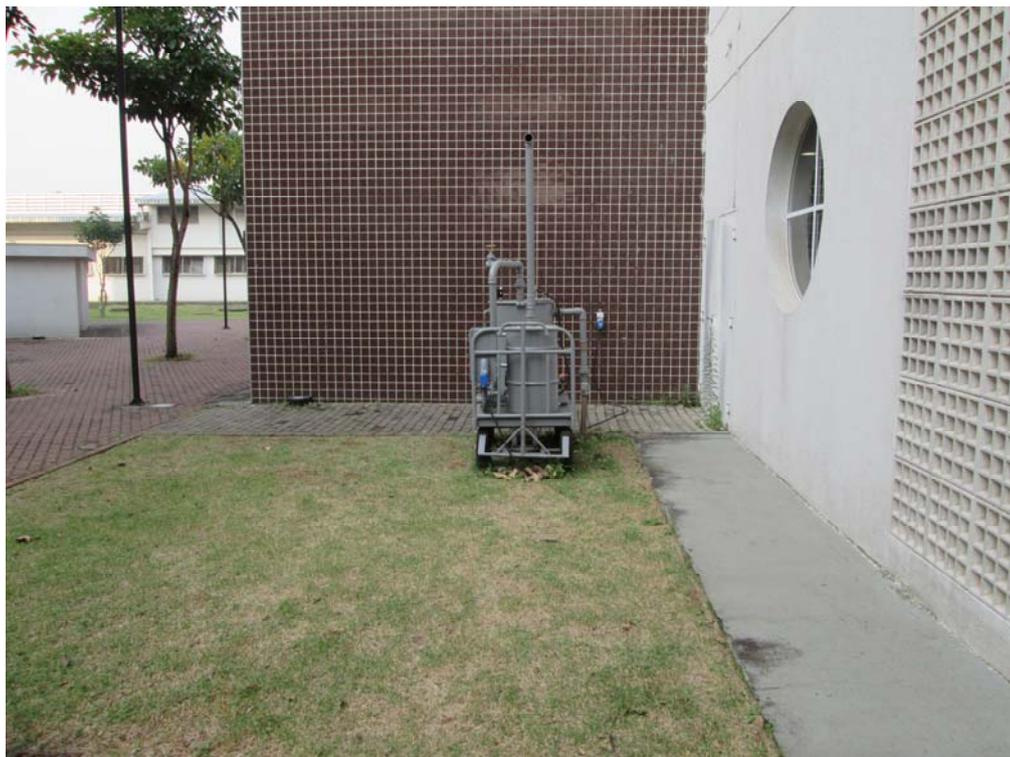
Foto 4.2.1 Exaustor conectado aos drenos – Bloco A1

As **Fotos 4.2.1 a 4.2.3** ilustram as instalações finalizadas.

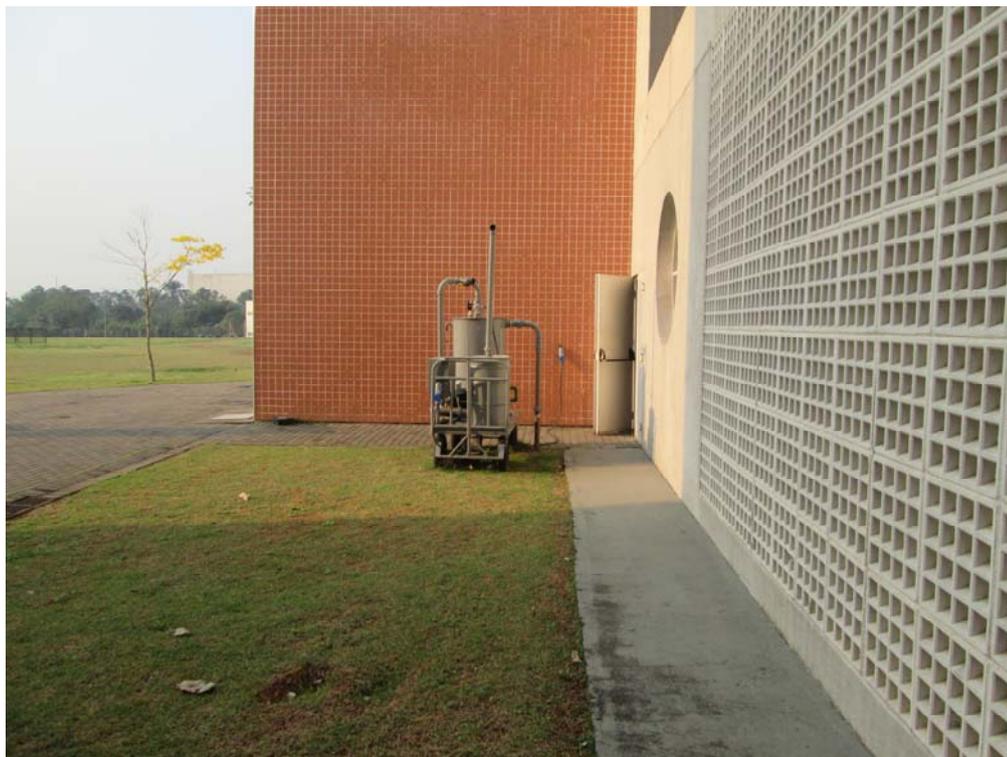
Foto 4.2.2 Exaustor conectado aos drenos – Bloco A2

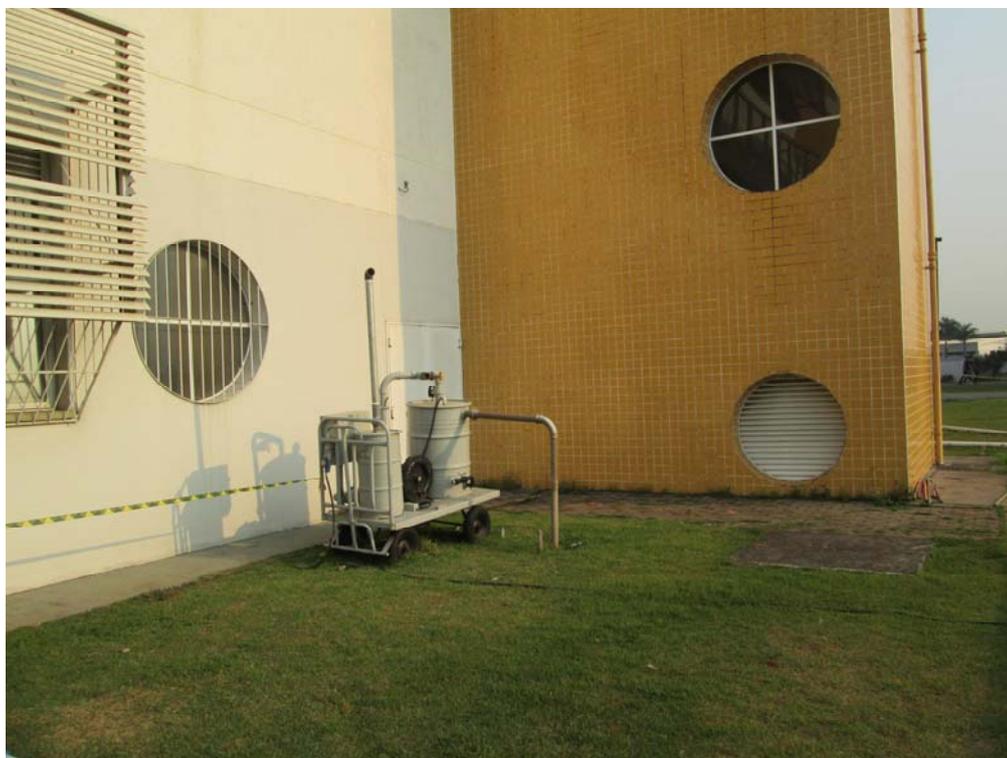
Foto 4.2.3 Exaustor conectado aos drenos – Bloco A3

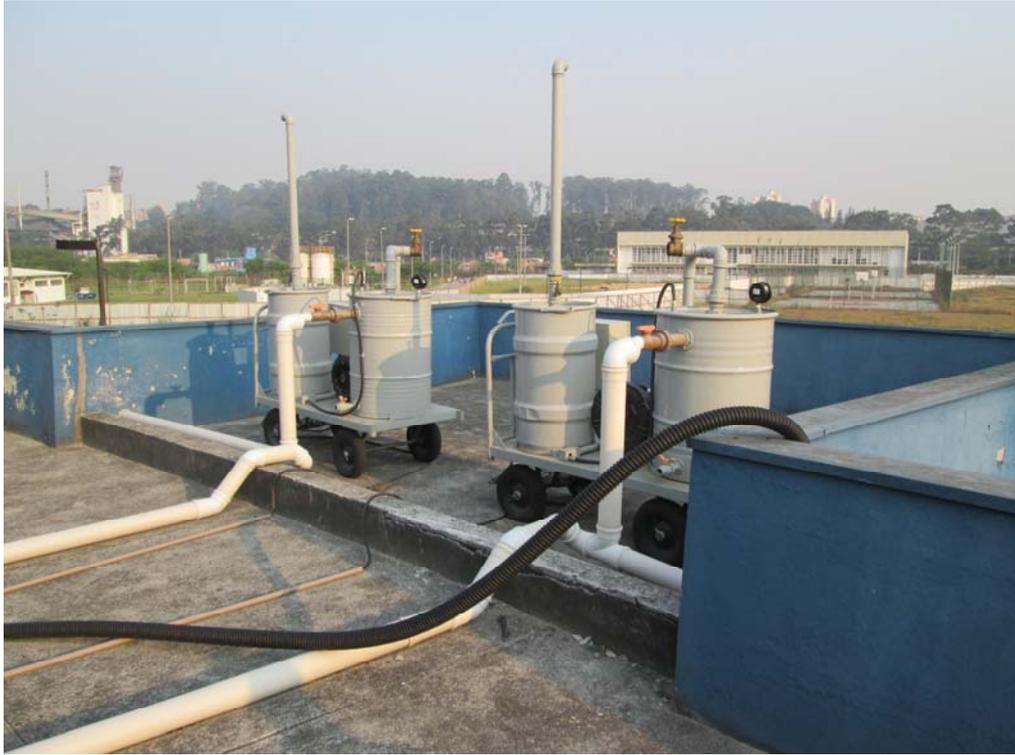
Foto 4.3.1 Tubulação de Extração e Exaustores – Módulo Inicial Anfiteatro

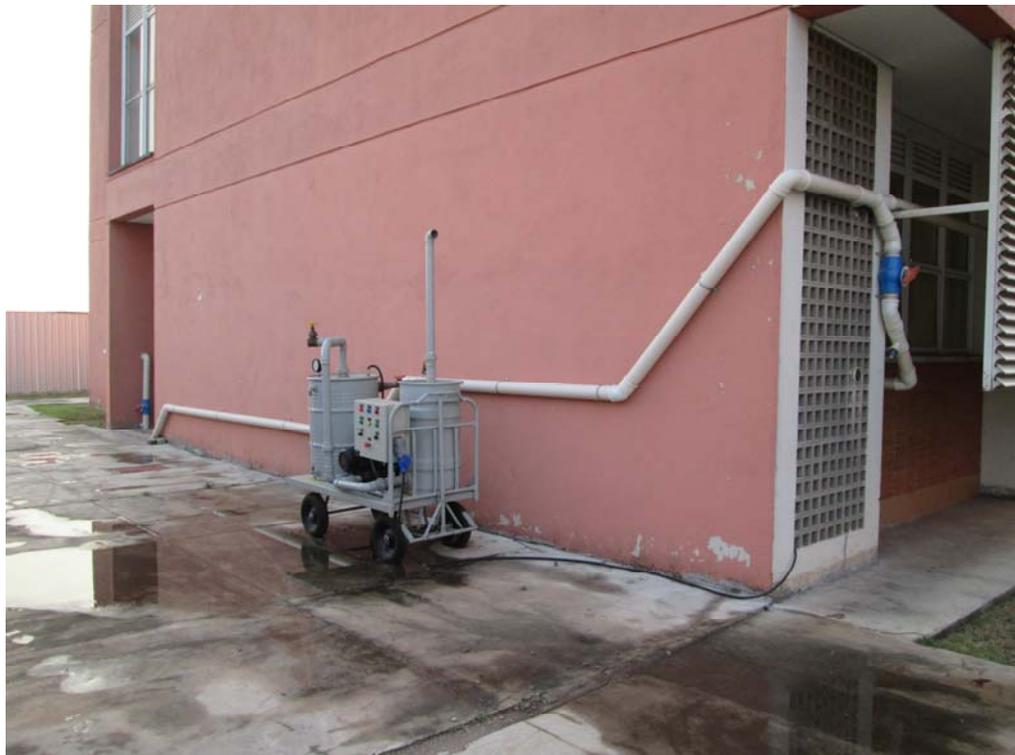
Foto 4.3.2 Tubulação de Extração e Exaustores – Módulo Inicial Bloco 1

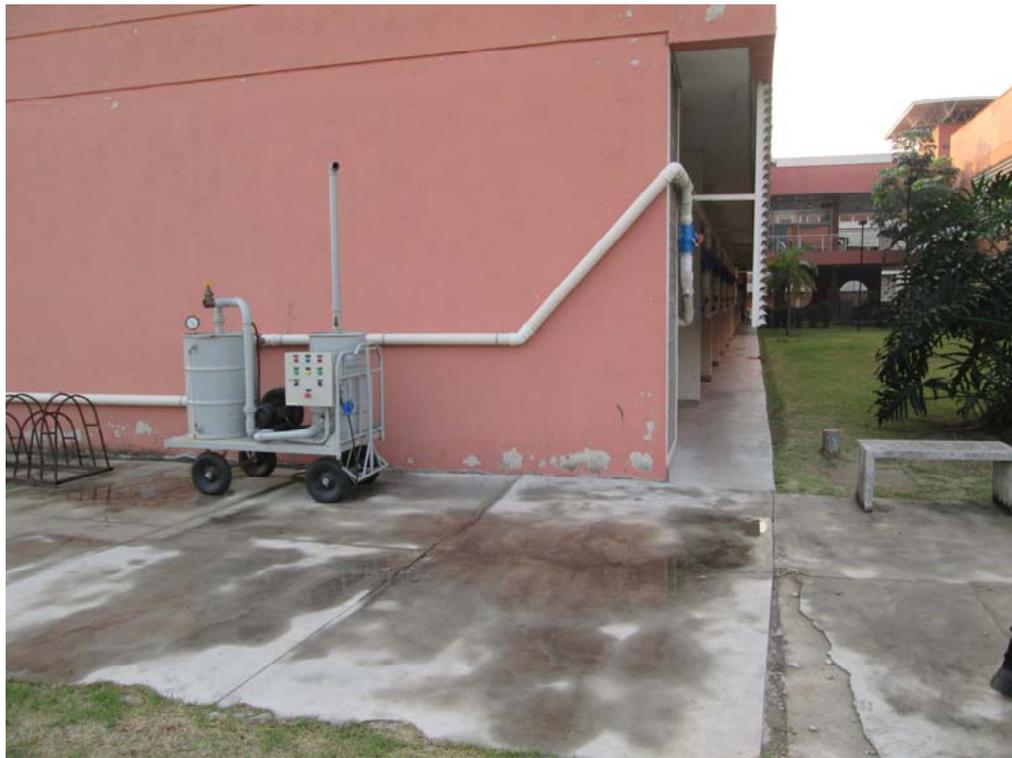
Foto 4.3.3 Tubulação de Extração e Exaustores – Módulo Inicial Bloco 2

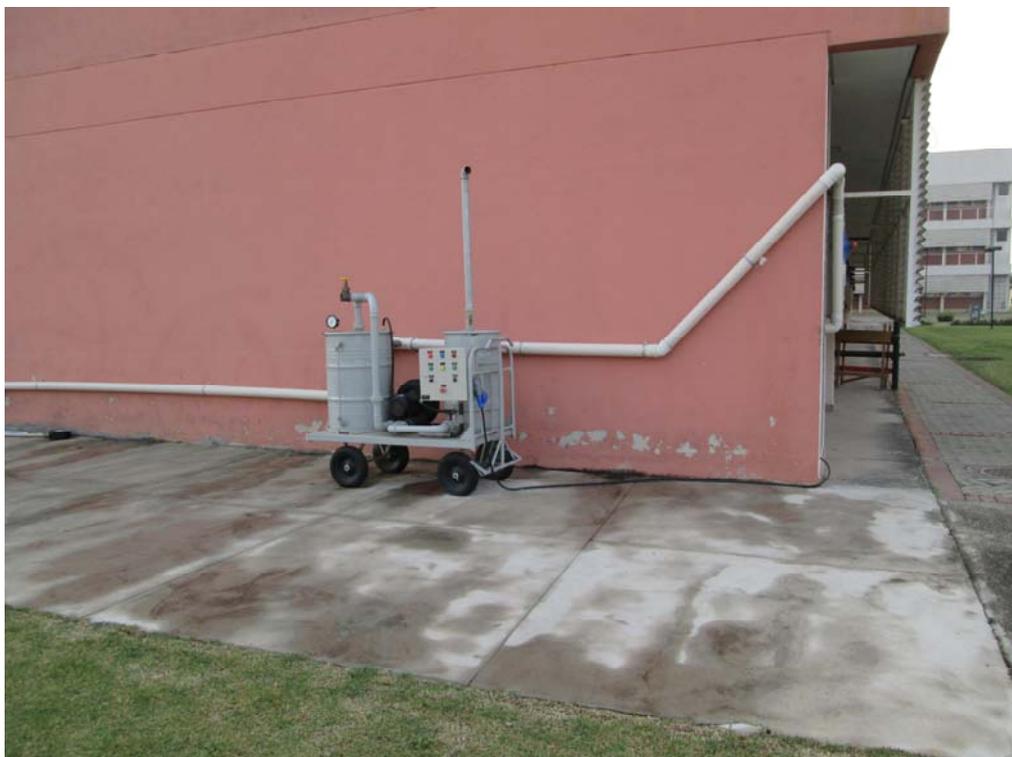
Foto 4.3.4 Tubulação de Extração e Exaustores – Módulo Inicial Bloco 3

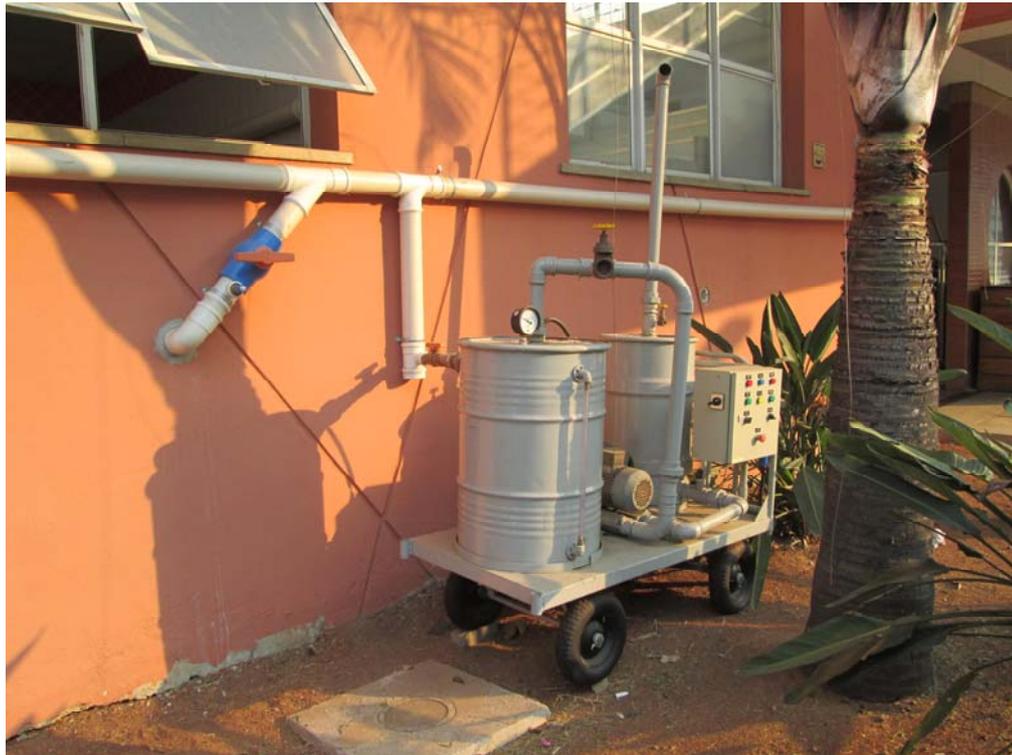
Foto 4.3.5 Tubulação de Extração e Exaustores – Módulo Inicial Corredor

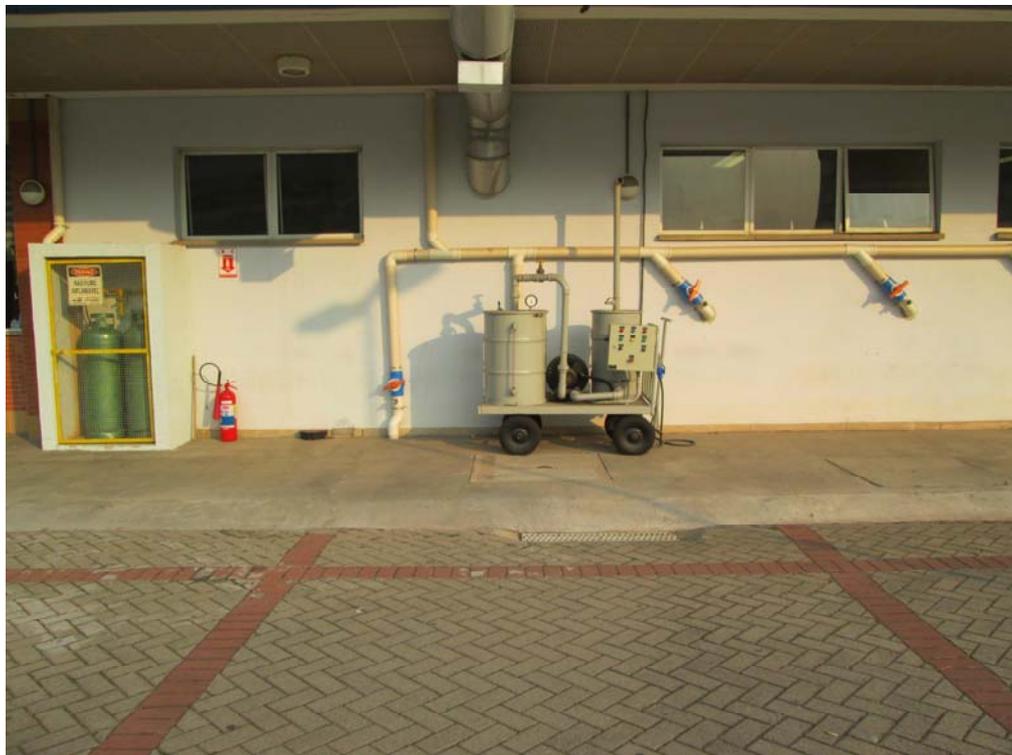
Foto 4.3.6 Tubulação de Extração e Exaustores – Módulo Inicial Lanchonete

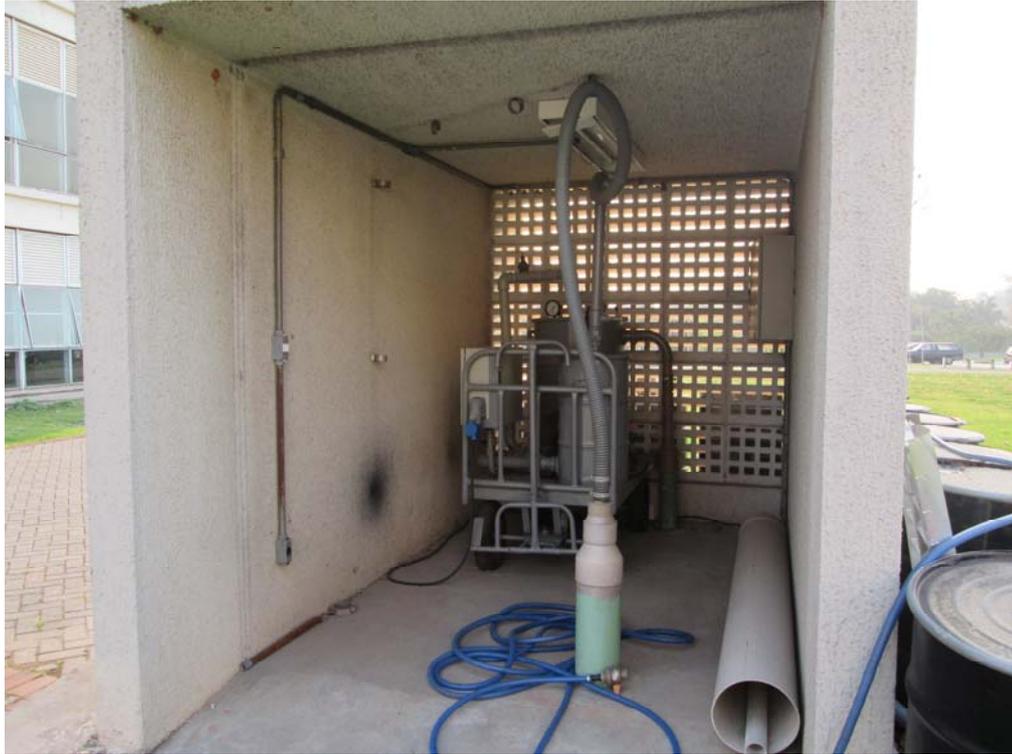
Foto 4.5.1 Exaustor em abrigo – Edifício I-1 Lateral

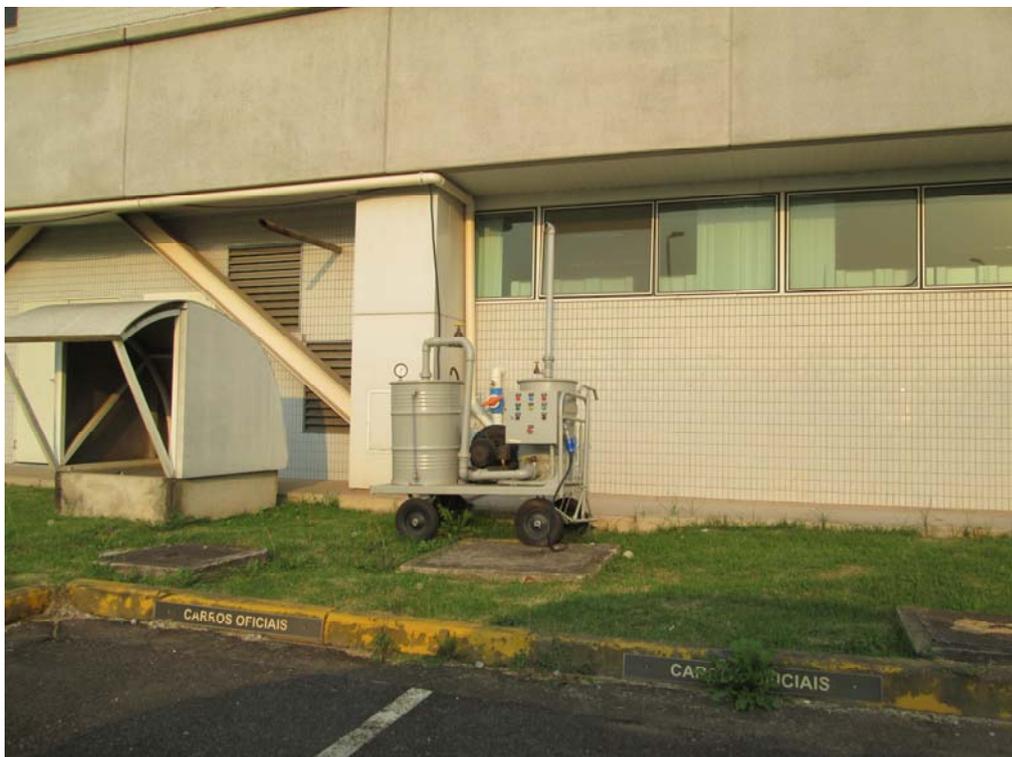
Foto 4.5.2 Tubulação de Extração aérea conectada ao Exaustor em abrigo – Edifício I-1 Estacionamento

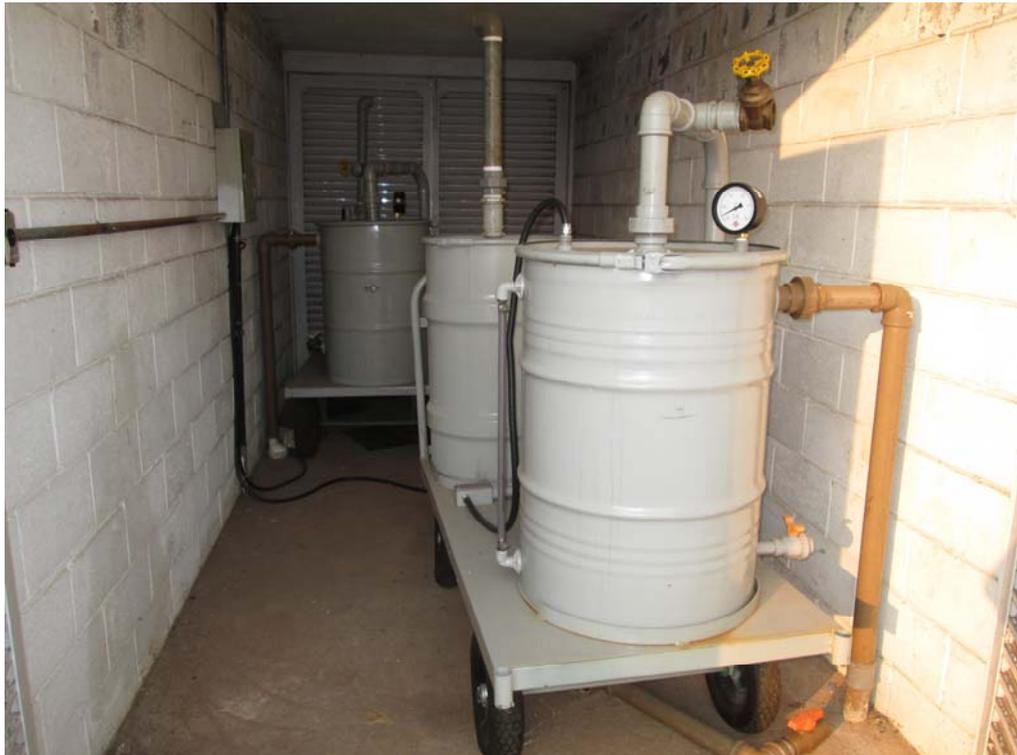
Foto 4.7.1 Exaustor à esquerda – Portaria P-3 (à direita = I3Bib.)

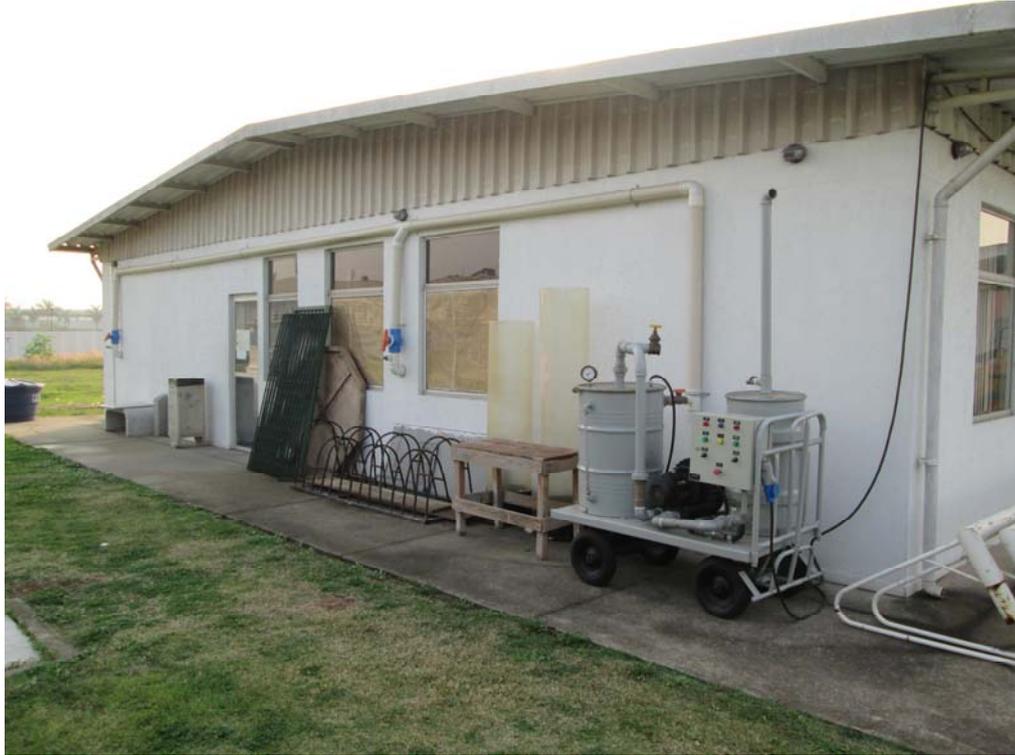
Foto 4.8.1 Tubulação de Extração conectada ao Exaustor - Enfermaria

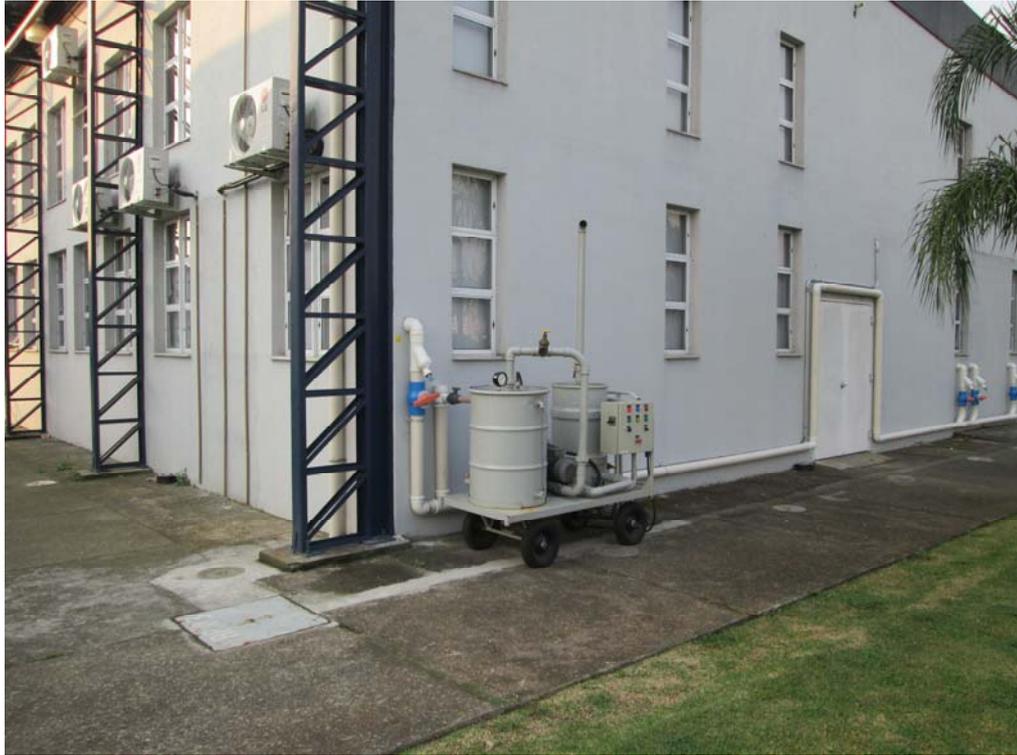
Foto 4.9.1 Tubulação de Extração conectada ao Exaustor – CAT-1

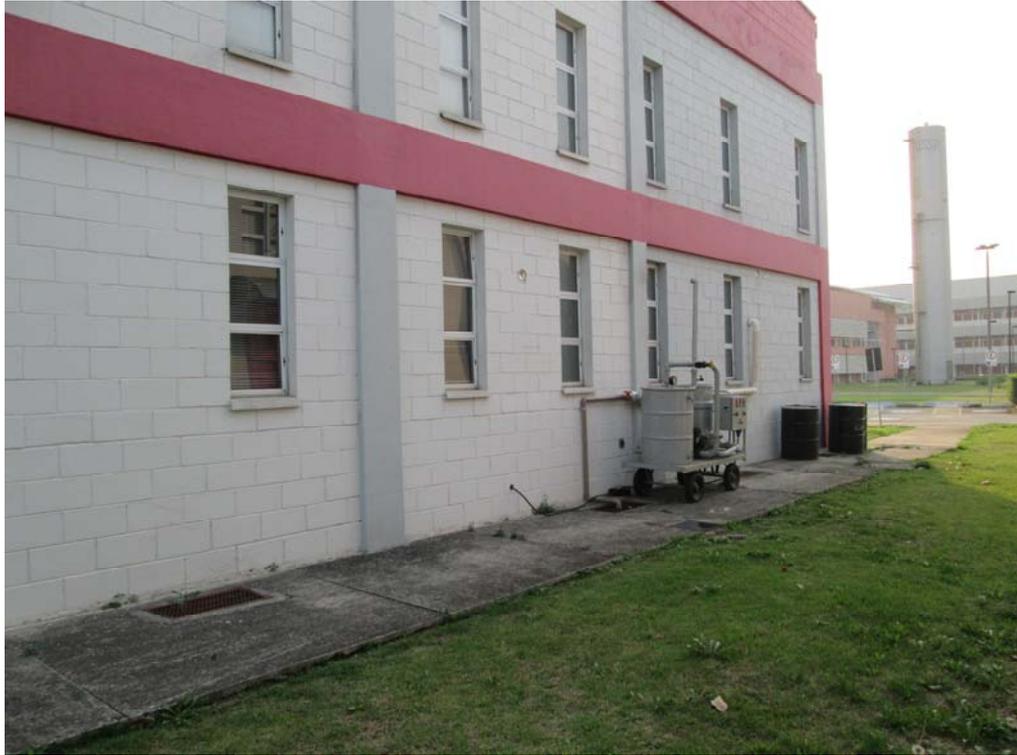
Foto 4.10.1 Tubulação de Extração conectada ao Exaustor – CAT-2 Incubadora

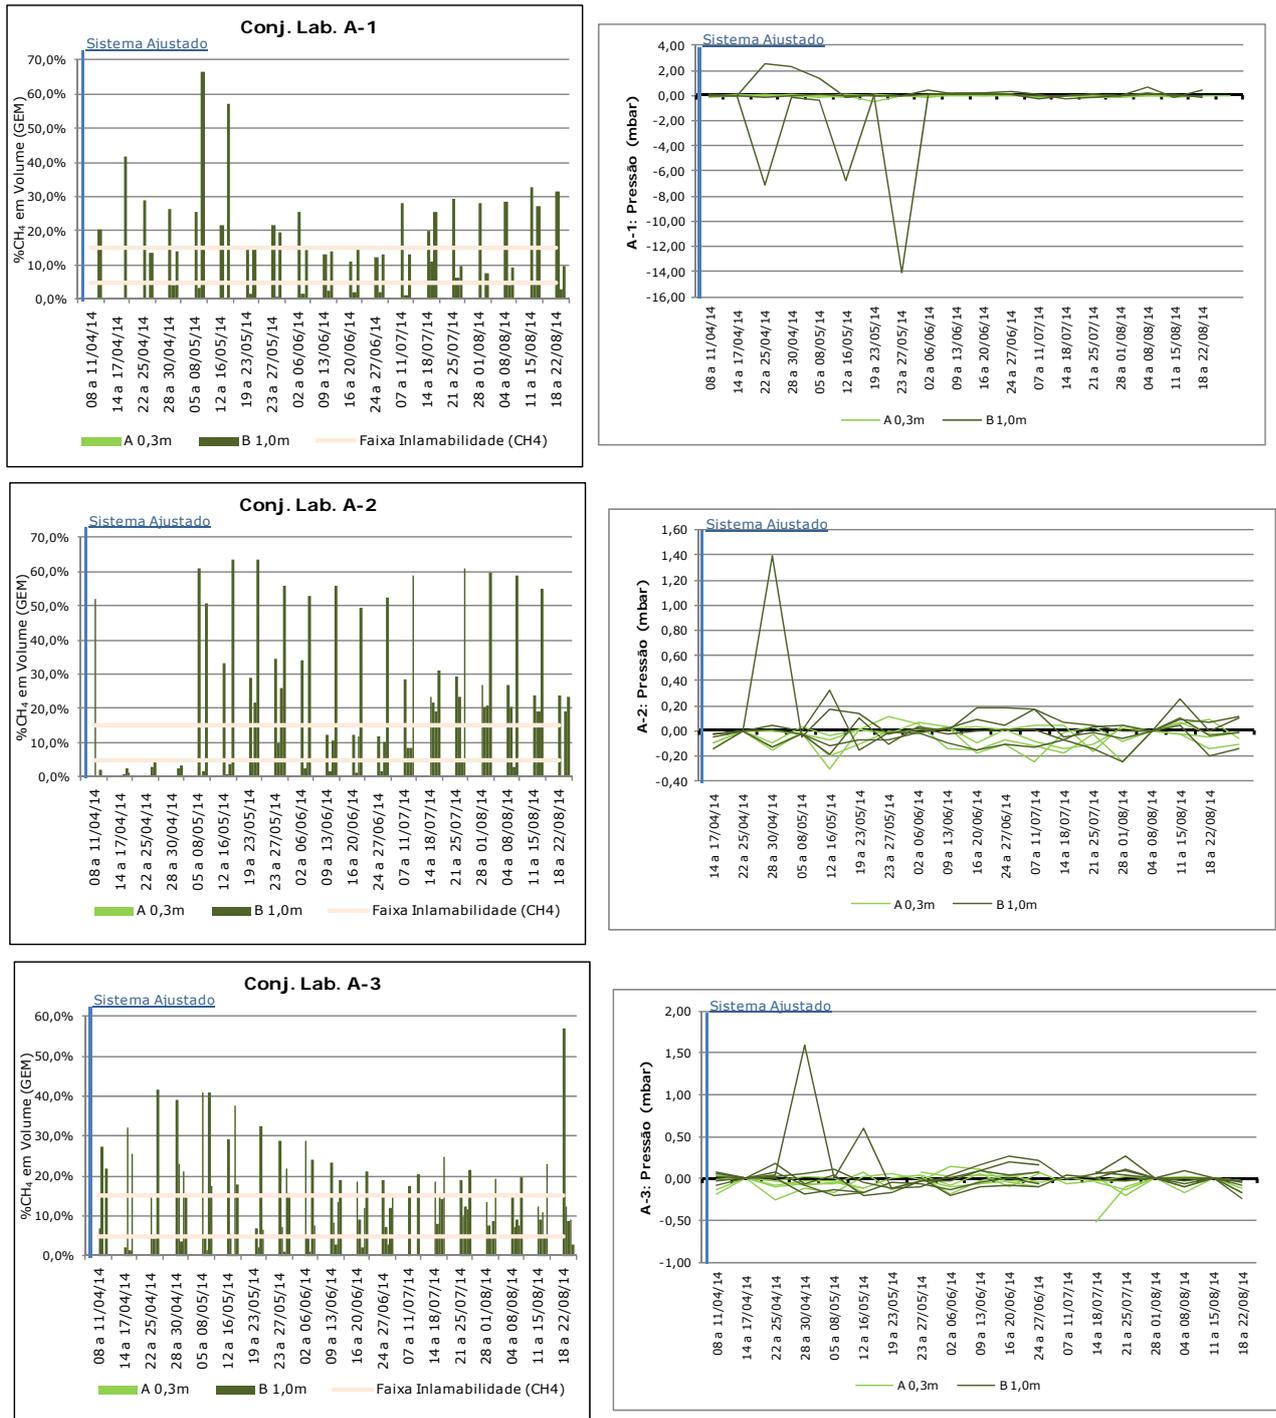
Gráfico 5.4 Variação de Metano e Pressão no Conjunto Laboratorial

O Conjunto Laboratorial teve o exaustor conectado ao sistema de ventilação existente em 28 de Fevereiro e 10 de Março de 2014. Nesse edifício não havia a proposta de readequação, sendo considerada a individualização e permanência fixa dos exaustores em cada prédio.
