Escola de Artes, Ciências e Humanidades
Universidade de São Paulo

MAPAS DO CAMPUS USP LESTE

Análise de Compostos Químicos e Monitoramento de Metano

Elaborado por Prof. Dr. Felipe Chambergo e Profa. Dra. Viviane Nunes – Junho/2014

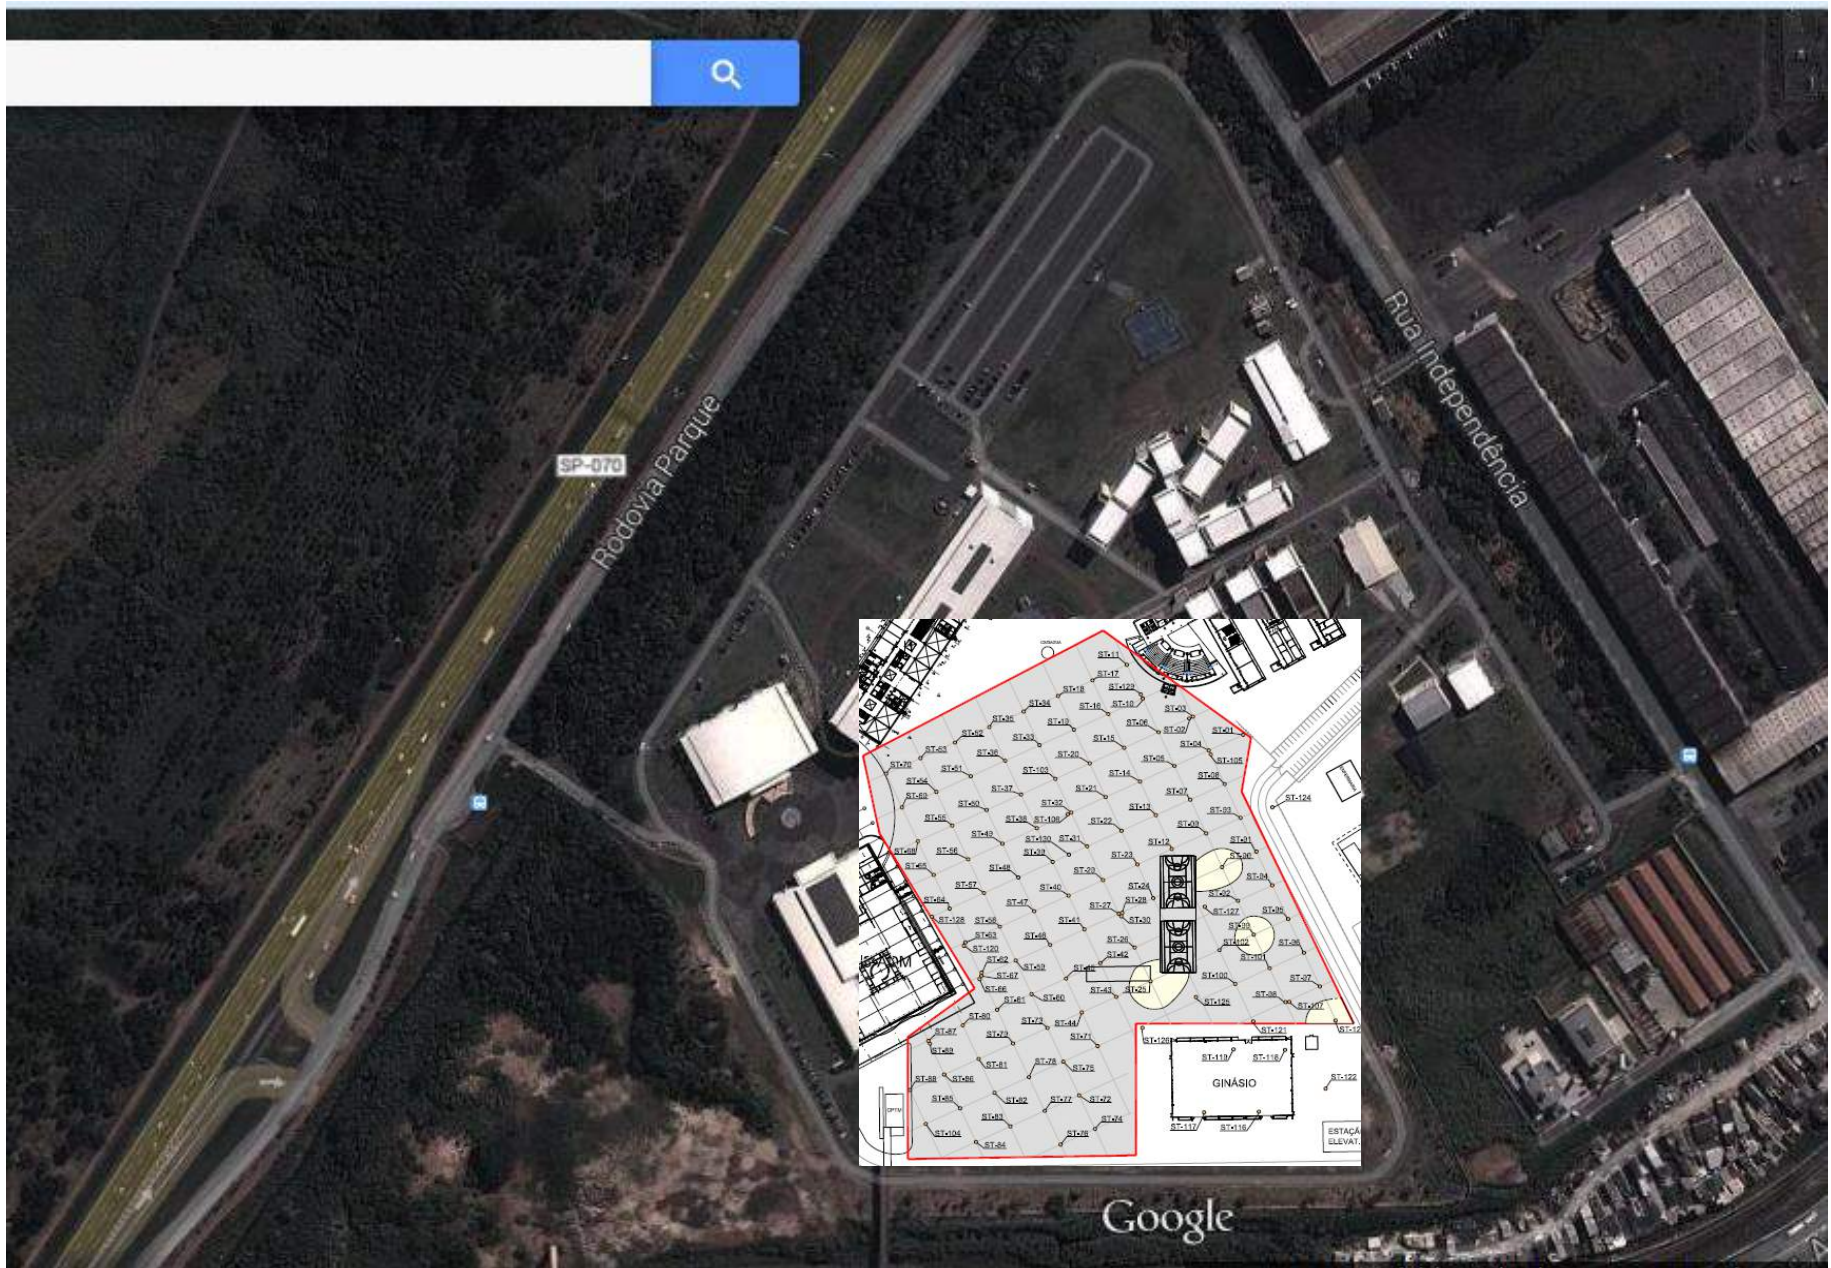
Figura 1. Fotografia do campus USP Leste., mostrando os pontos de Isoconcentração de PCB (total) no solo superficial no AI-01 (RT SERVMAR MA/12936/2014/ BLS).

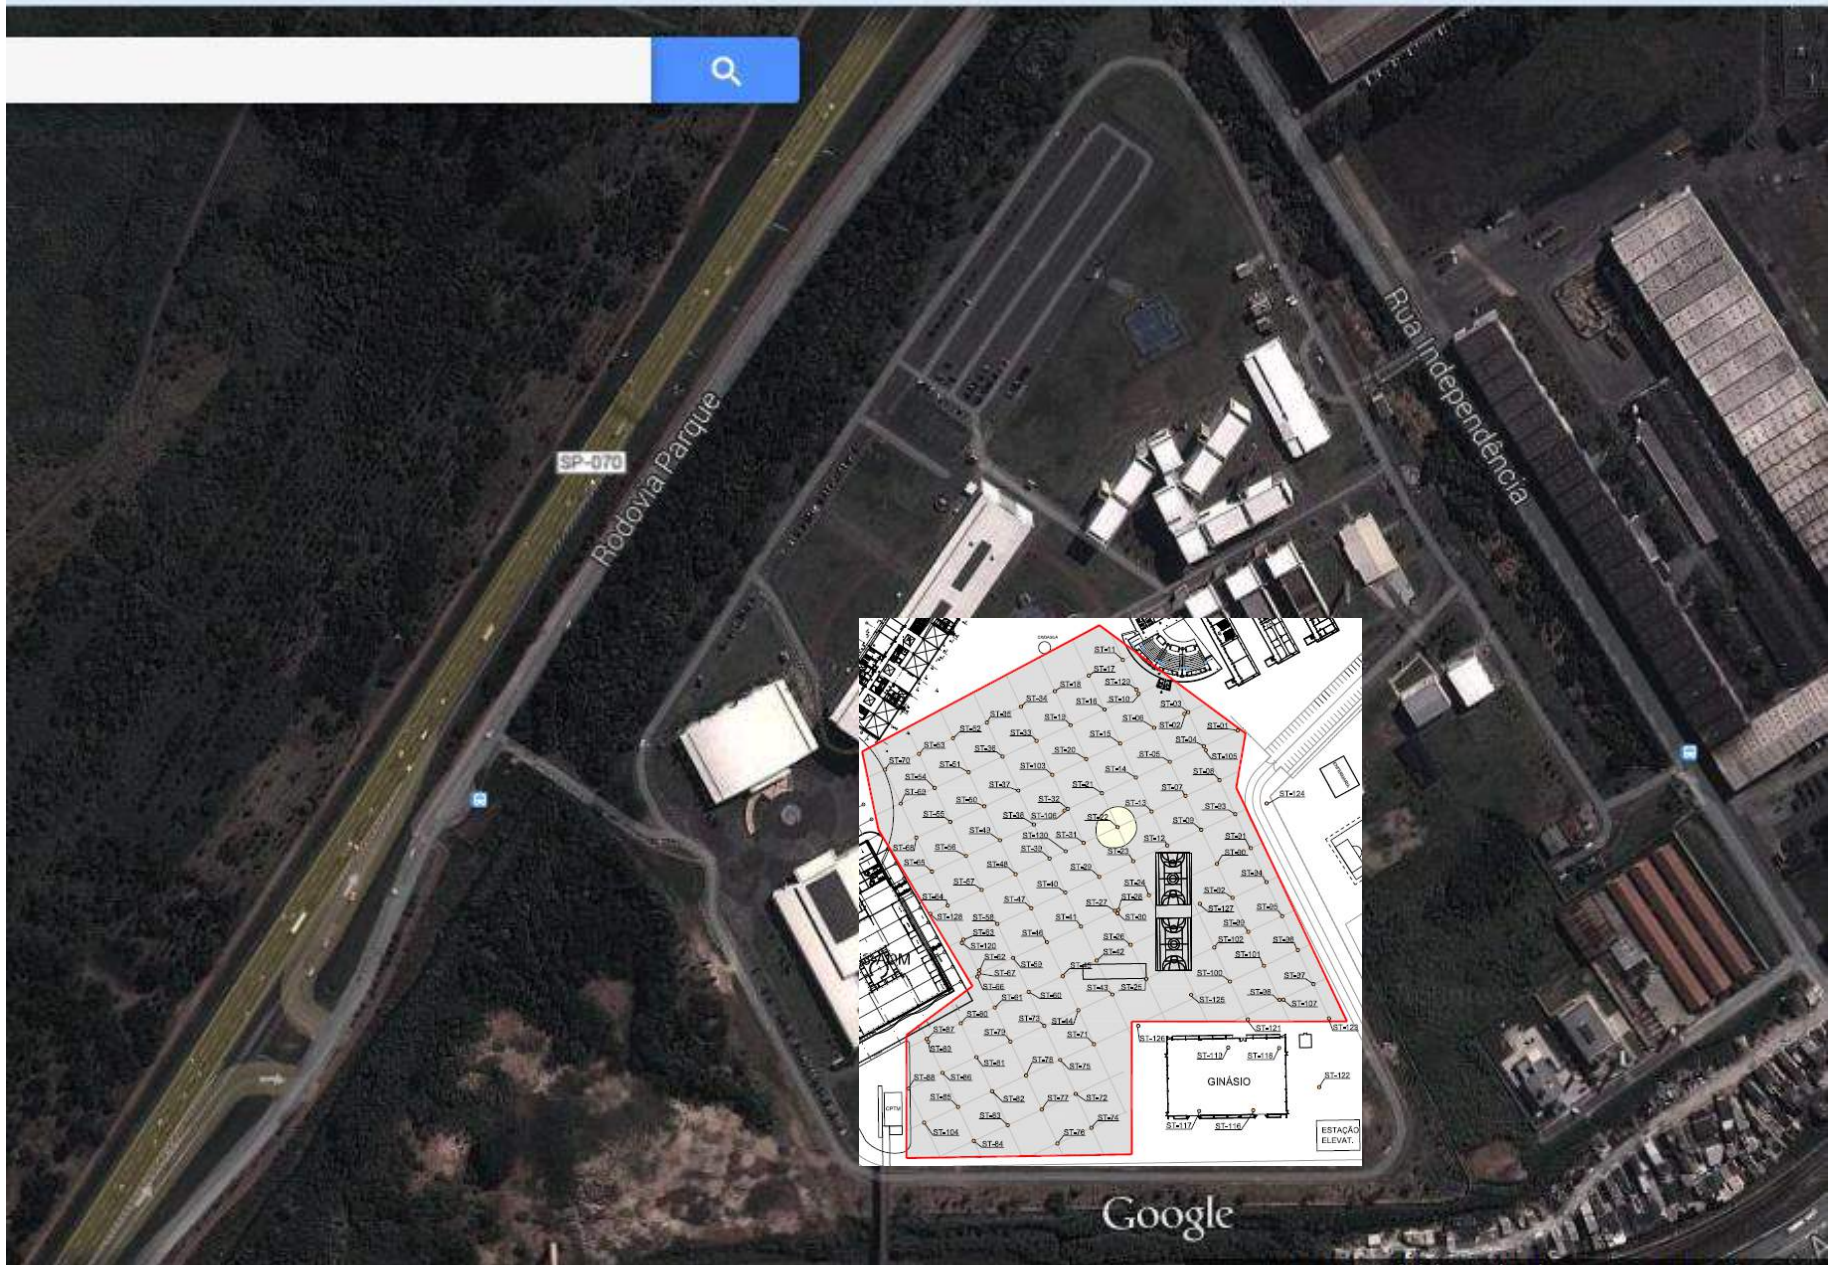
Figura 2. Fotografia do campus USP Leste., mostrando os pontos de Isoconcentração de PCB (total) no solo subsuperficial no AI-01 (RT SERVMAR MA/12936/2014/ BLS).
