Atlas
socioambiental
CUNHA –SP

Atlas socioambiental de Cunha, SP [livro eletrônico]
/ organização Danúbia Caporusso Bargas...[et al.].
-- 1. ed. -- Lorena, SP : Ed. dos Autores, 2022.
PDF

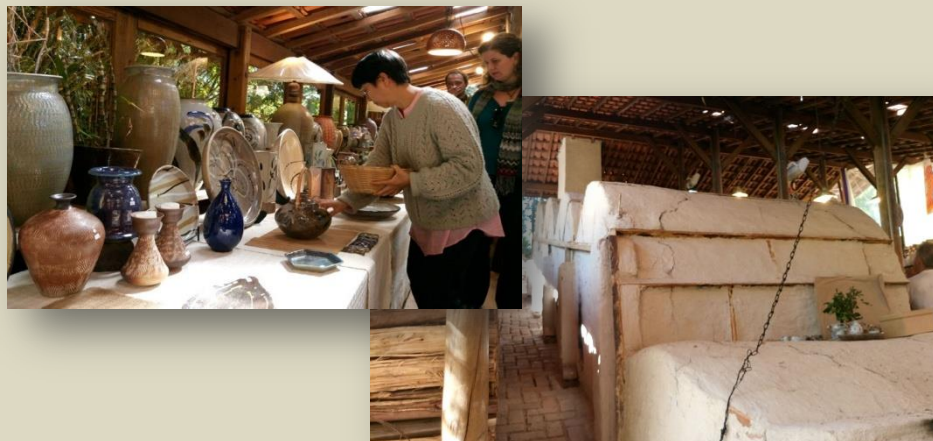
Figura 25. Cerâmica de Cunha – Peças e Fornos

Contudo, maior notoriedade se deu a partir de 1975, quando chegou a Cunha um grupo de artistas que se instalaram no antigo Matadouro Municipal, cedido em regime de comodato pela Prefeitura Municipal. Esse grupo deu início à construção do primeiro forno noborigama em Cunha, técnica de cerâmica de alta temperatura trazida do Japão. O grupo construiu o forno noborigama, iniciando assim ao ateliê do Antigo Matadouro. Alimentados à lenha, a temperatura interna dessas fornalhas pode atingir patamares superiores a 1.400 °C.

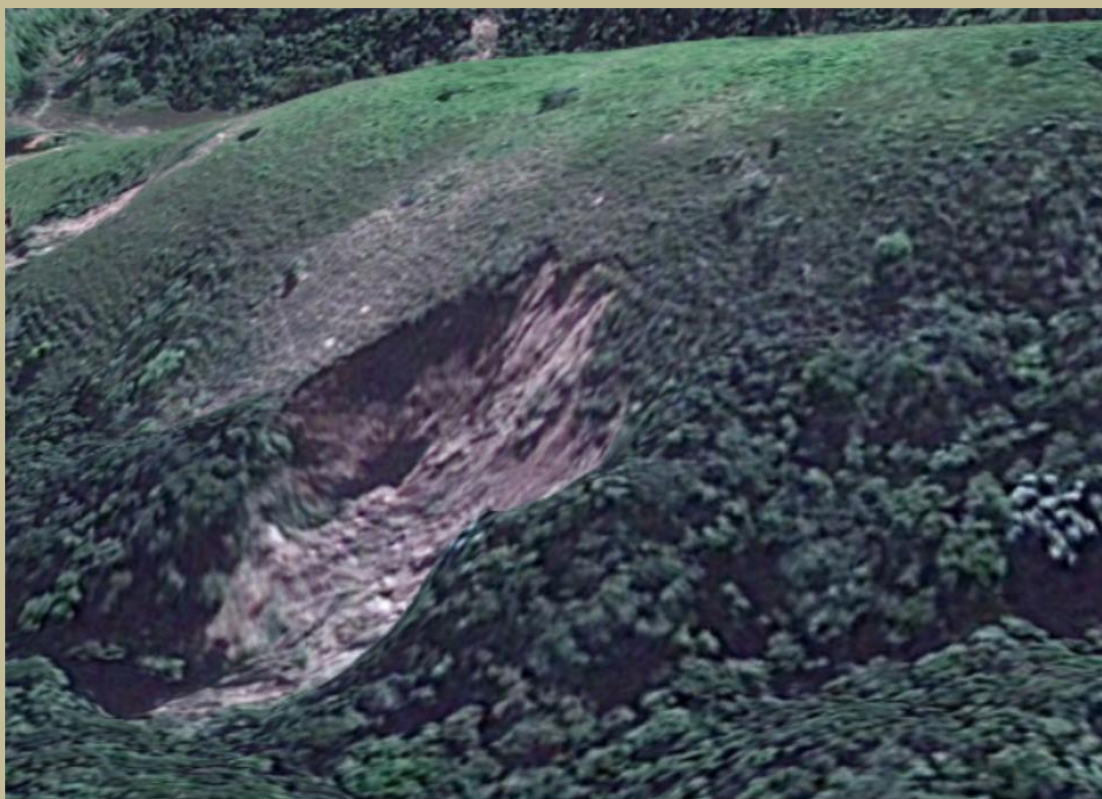
Figura 39. Cicatriz de deslizamento de terra ocorrida no município de Cunha (SP) em 2010

De maneira geral, define-se os deslizamentos como movimentos rápidos, da ordem de m/h a m/s, com efeito de duração relativamente curto, cujos limites laterais e profundidades são bem definidos e seu centro de gravidade se desloca no sentido de cima para baixo e para fora do talude. Estes são os processos mais marcantes e notórios nas encostas, seja pela frequência com que ocorrem, seja pelo potencial de causar danos e impactar a sociedade e o homem (SAUSEN e LACRUZ, 2015).

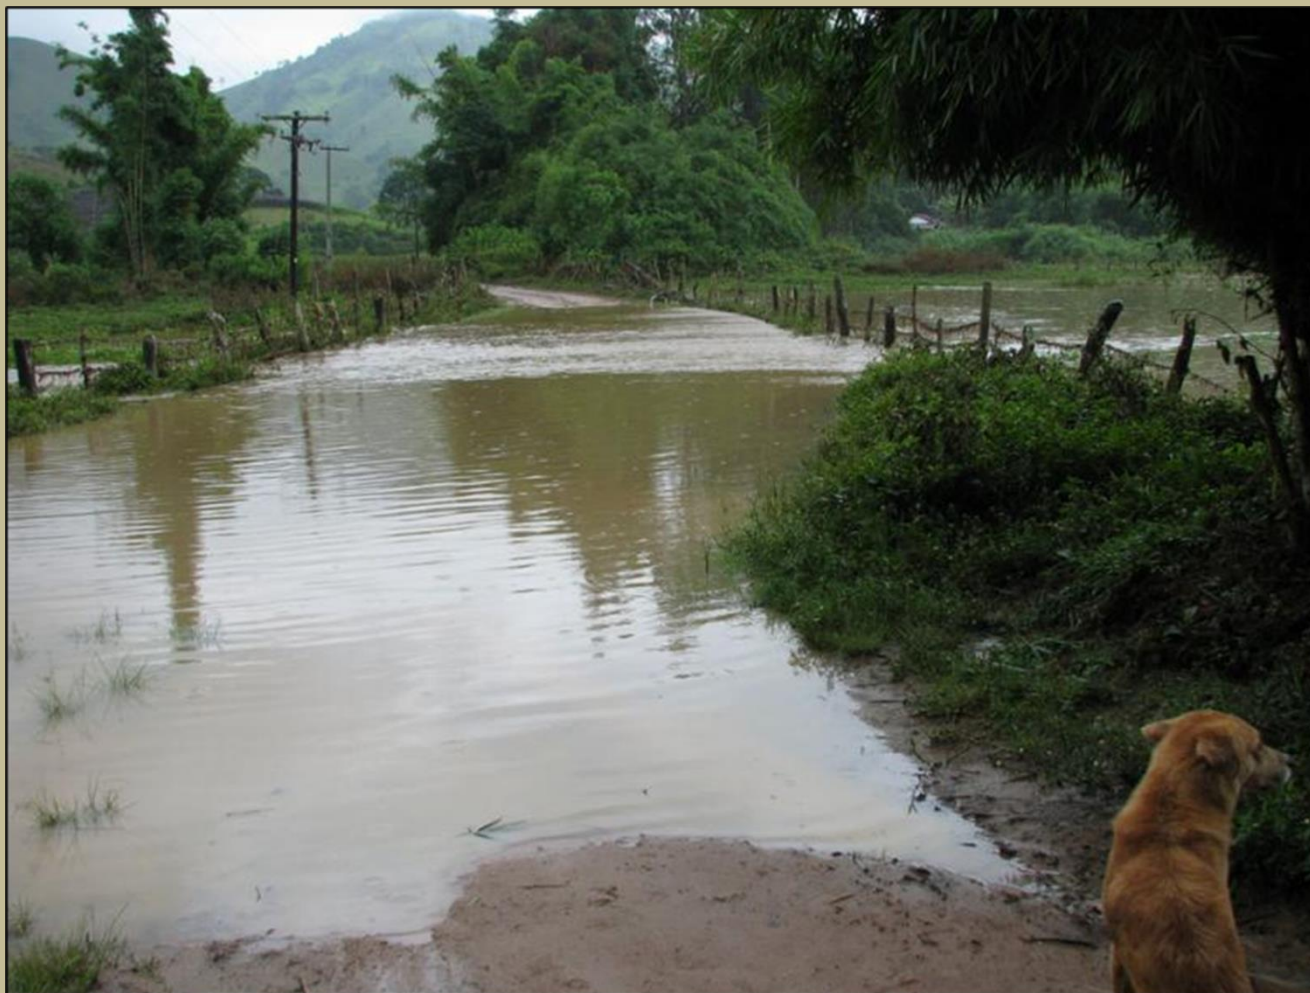
Figura 44. Inundação em decorrência dos eventos de 01/01/2010

Este evento retrata uma inundação de rio que encobriu uma estrada vicinal (não pavimentada) em Cunha. Em decorrência dos eventos extremos de precipitação de chuvas de 01/01/2010 diversos bairros ficaram sem água e energia elétrica, encontrando-se totalmente ilhados e dificultando a ação imediata dos órgãos competentes como a defesa civil (SOUZA, 2022). A estrada vicinal em questão se situa nos arredores da Pousada da Barra do Bié. As coordenadas aproximadas para tal localização são: 23°05'49,35" S, 44°52'57,82" O (SOUZA, 2022).

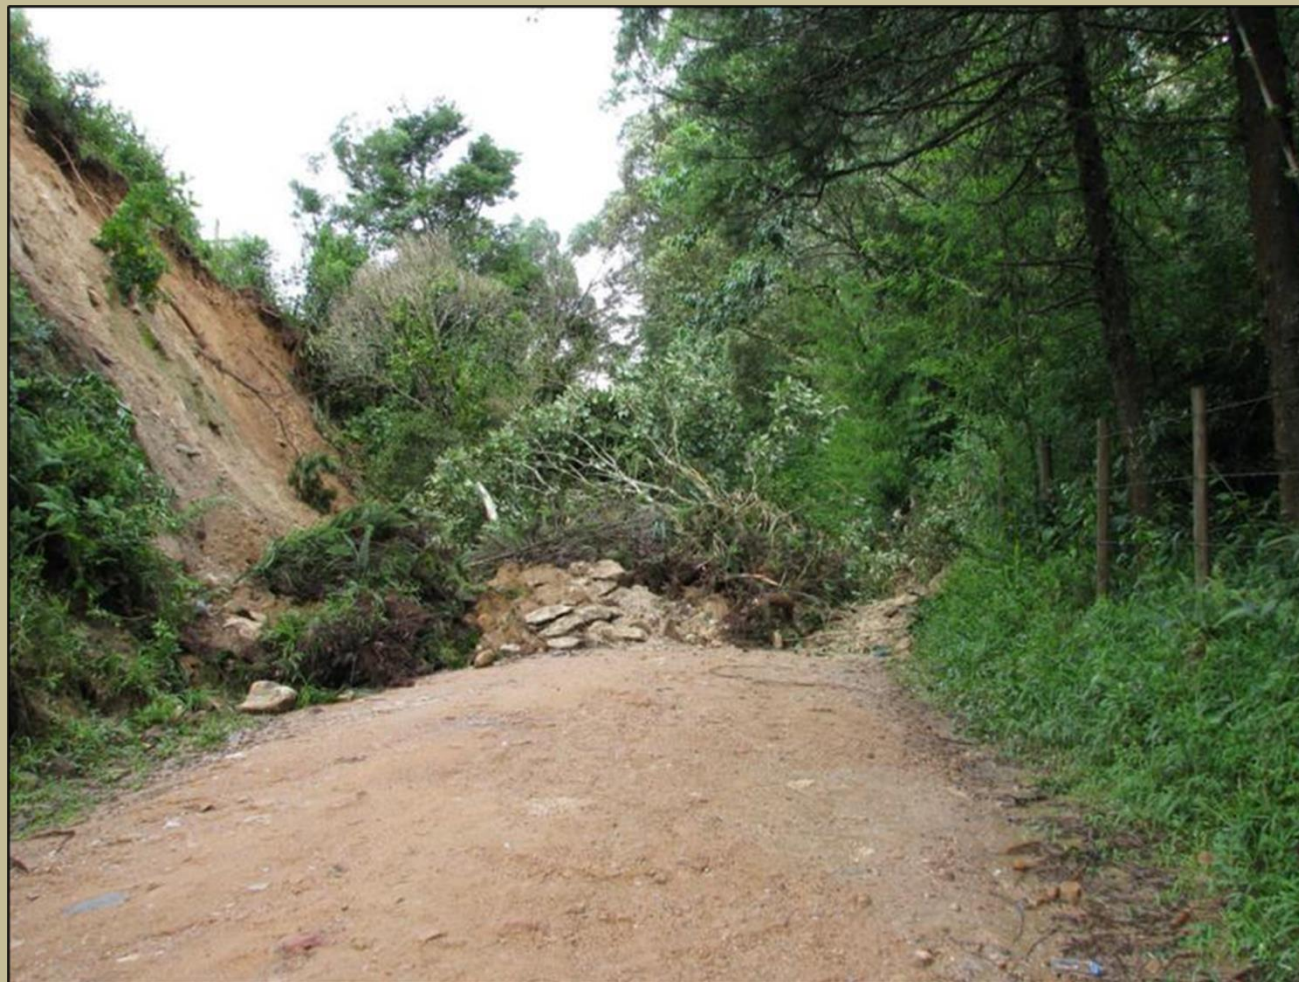
Figura 45. Deslizamento de terra em decorrência dos eventos de 01/01/2010

Aqui é retratada uma queda de barreira (ou deslizamento de terra) que ocorreu no bairro da Barra do Bié, que encobriu uma estrada vicinal (não pavimentada) em Cunha. Em virtude dos eventos extremos de precipitação de chuvas de 01/01/2010 diversos bairros ficaram sem água e energia elétrica, encontrando-se totalmente ilhados e dificultando a ação imediata dos órgãos competentes como a defesa civil (SOUZA, 2022). A estrada vicinal em questão se situa nos arredores da Pousada da Barra do Bié. As coordenadas aproximadas para tal localização são: 23°10'30,88" S, 44°56'37,8" O (SOUZA, 2022).

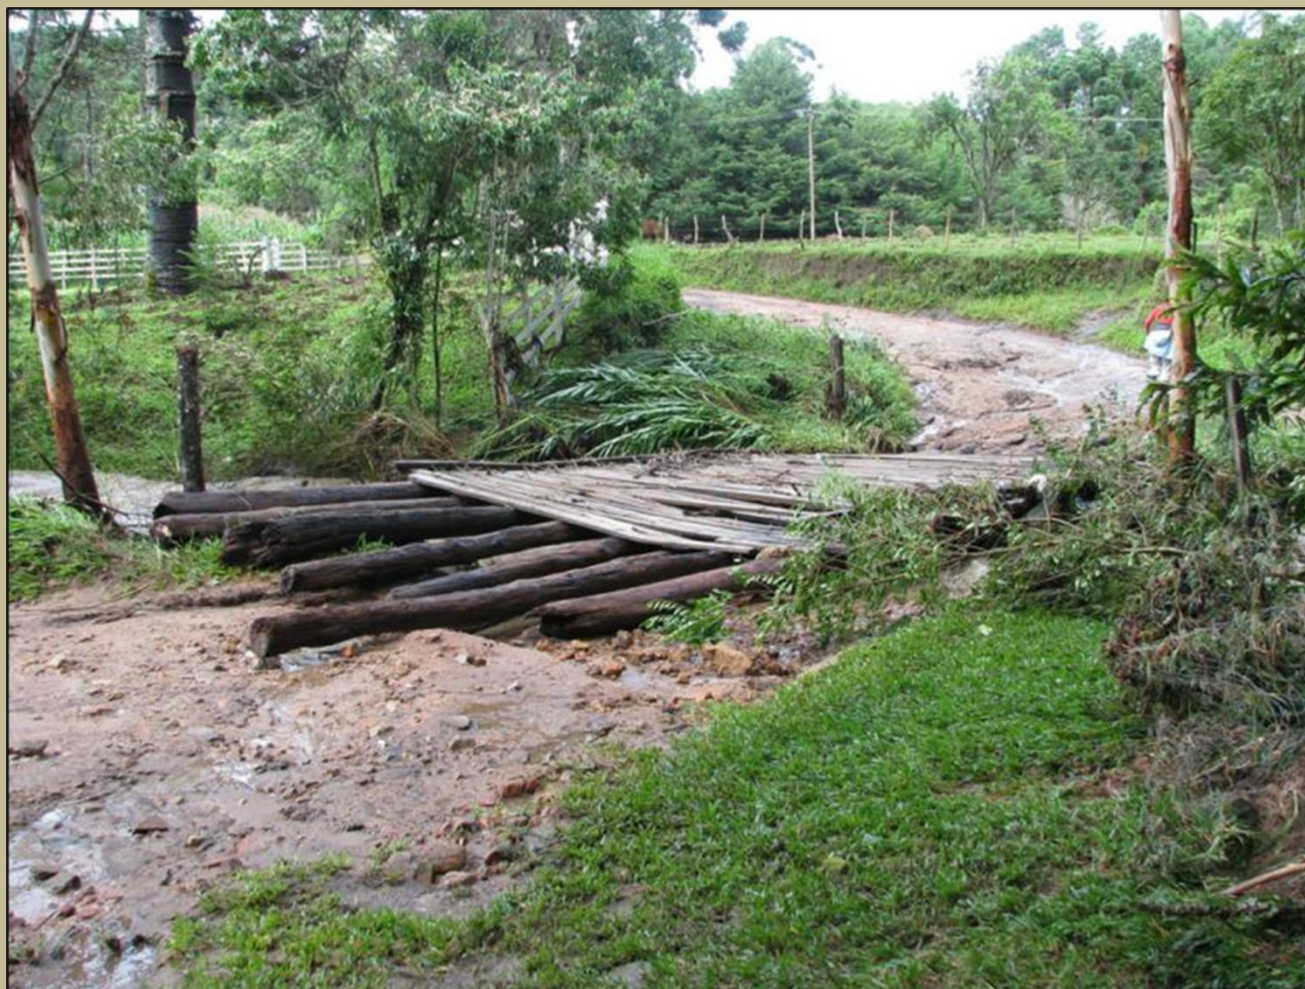
Figura 46. Ponte atingida pela enchente em decorrência dos eventos de 01/01/2010

Esta foto ilustra uma queda de ponte que ocorreu no bairro da Barra do Bié, devido a enchente de um rio, em decorrência dos eventos extremos de precipitação de chuvas em 01/01/2010. Diversos bairros ficaram sem água e energia elétrica, encontrando-se totalmente ilhados e dificultando a ação imediata dos órgãos competentes como a defesa civil (SOUZA, 2022). A ponte em questão se situa nos arredores da Pousada da Barra do Bié.
